**TURŇA NAD BODVOU
KOSTOL NANEBOVZATIA PANNY MÁRIE**

REŠTAUROVANIE INTERIÉRU SVÄTYNE
2007 - 2014

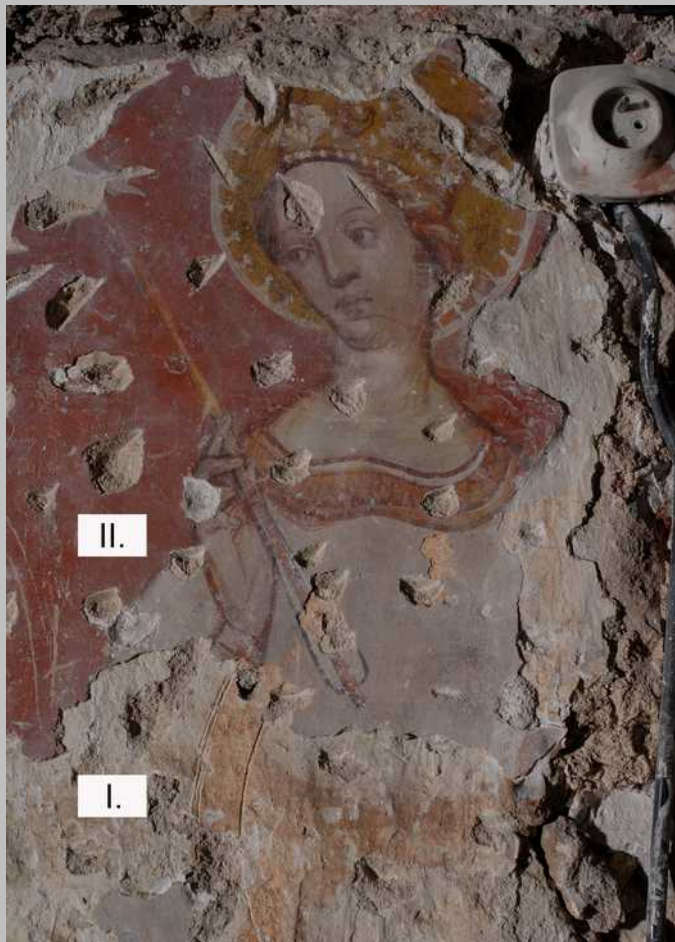
Grafické vyobrazenie skladby omietkových a náterových vrstiev v presbytériu.

0. Murivo.

- I. – Primárna omietková vrstva so stopami čierneho pigmentu (obdobie stavby presbytéria).
- II. – Intonako, na ktorom je prevedená maliarska výzdoba (okolo 1410?)
- III. – Vápenná omietka s vápenným náterom, pravdepodobne s jednoduchou dekoráciou (prekrytie malieb po prevzatí kostola protestantmi, 2. pol. 16. stor.?).
- IV. – V. – Vápenné nátery (V. je pritonovaný na šedo).
- VI. – Hrubšia vrstva vyrovnávacej omietky, nanesená po napekovaní, na tejto bola prevedená dekoratívna výmalba (1889).
- VII. – Ďalšia vrstva dekoratívnej výmalby.
