Najnovšie poznatky
z výskumov stredovekých pamiatok
na Gotickej ceste II

Zborník Gotická cesta 2/2016

Zborník príspevkov z 2. ročníka konferencie
Najnovšie poznatky z výskumov stredovekých pamiatok na Gotickej ceste
konanej 11. a 12. augusta 2016 v Rožňave

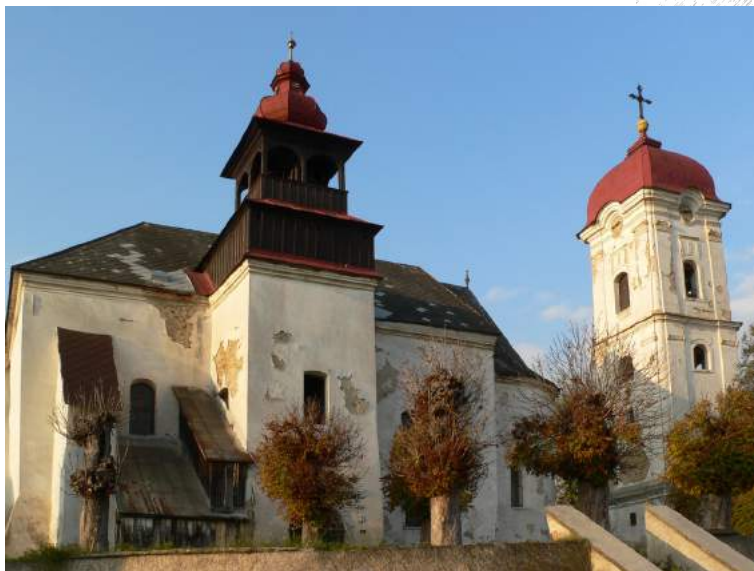
6. Južná fasáda kostola.

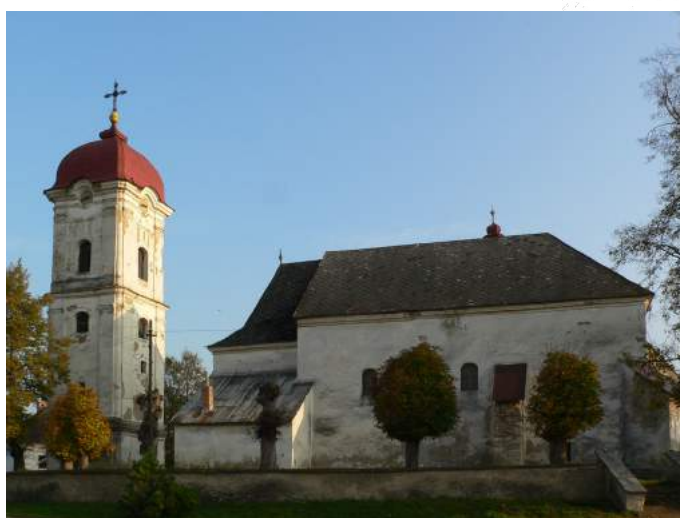
8. Severná fasáda kostola.
Foto: M. Tihányiová, 2005.

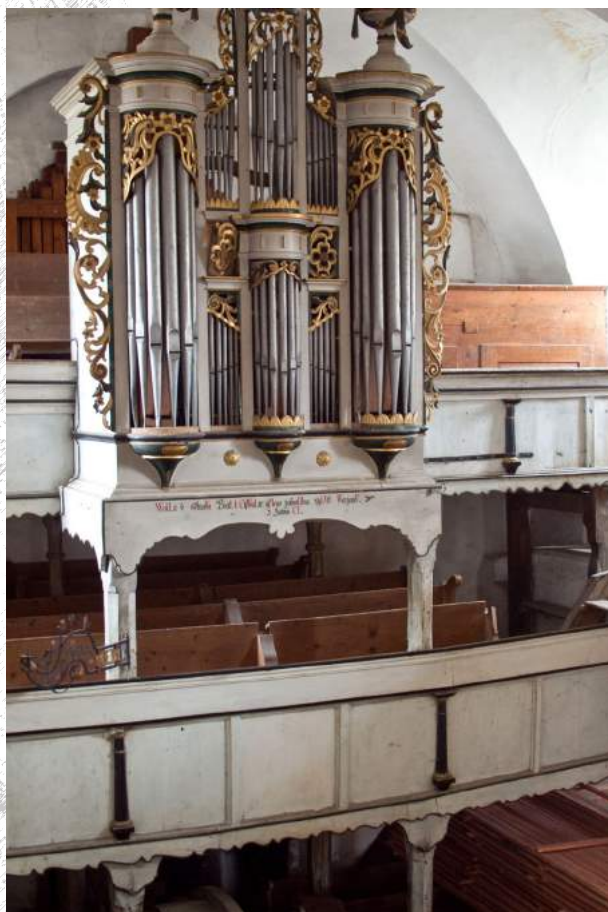
10. Dvojpodlažná empóra kostola s barokovo-klasicistickou organovou skriňou.

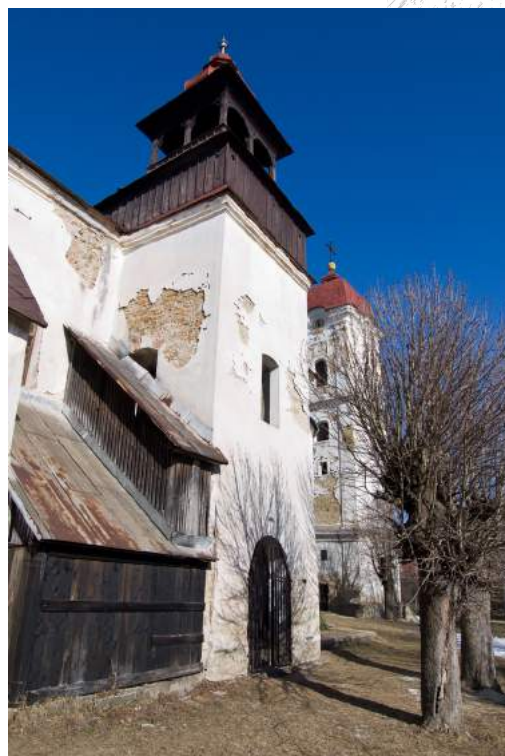
11. Južná veža kostola pred hlavným vstupom.
Foto: M. Tihányiová, 2005.

na južnej strane kostola.⁶⁵ (Obr. 11) Kostol bol vybielený, rovnako i veža, ktorá bola tiež zastrešená. Z vizitácie z roku 1803 sa dozvedáme podrobnejší opis hlavného oltára. V hornej časti bolo zobrazenie sv. Trojice, v strednej kríž a obraz Poslednej večere lemovaný dvoma sochami. Základ oltára bol murovaný, schod k nemu drevený a zábradlie bolo železné mrežované. Z vizitácie z roku 1828 sa dozvedáme, že dvere do sakristie boli železné. V múre bola železná schránka, ktorá sa otvárala dvoma kľúčmi a v ktorej boli uložené cirkevné peniaze. Vizitácia z roku 1837 spomína chronostichon s nápisom o obnove kostola v roku 1732. Spomína sa, že kostol postavili husiti (*pietae hussitis propria structa*). V rokoch 1838 – 1840 došlo k obnove interiéru, bol osadený nový oltár s obrazom od levočského maliara J. Czauzika (ktorý je v kostole dodnes) a kazateľnica.⁶⁶ Z jednej z posledných vizitácií kostola sa dozvedáme aj o skrini, v ktorej bol uložený archív kameňanskej cirkvi. V kostole bola umiestnená aj knižnica gemerského seniorátu pomenovaná po jednom z kameňanských rodákov a jej zakladateľov, kňaza Juraja Sextyho (v súčasnosti v seniorátnom archíve na ev. fare v Revúcej). Z vizitácie sa dozvedáme veľmi podrobné údaje o vybavení kostola. Zaujme napr. strieborný kalich s nápisom *Ec. Kövi 1756*. V strede kostola viseli dva lustre, oba boli z roku 1840, pričom jeden z nich bol drevený pozlátený s reťazami. V kostole sa nachádzali štyri kostolné truhlice, z nich jedna s datovaním 1718.⁶⁷

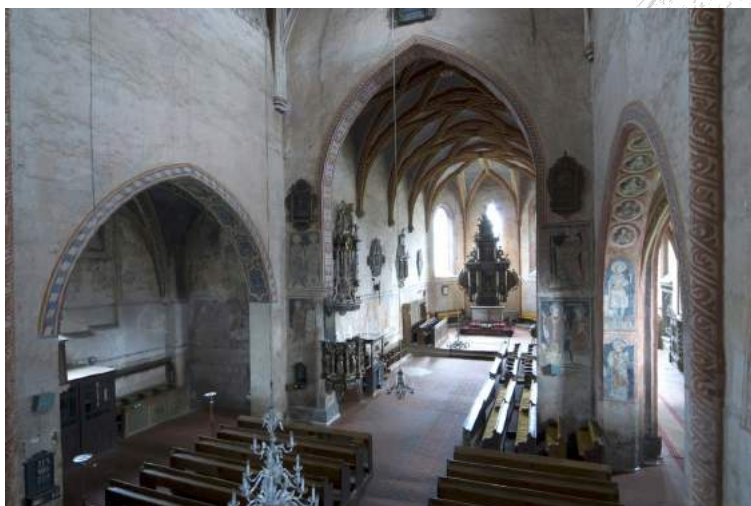
2. Štítnik, niekdajší Kostol Panny Márie, pohľad zo západnej empory do hlavnej lode a presbytéria (hlavného liturgického chóru).
Foto: P. Breier, 2008. Archív CVU SAV, ÚDU.

3. Štítnik,
niekdajší Kostol
Panny Márie,
pohľad zo
západnej empory
do južnej lode
a južnej kaplnky
(bočného chóru).
Foto: P. Breier,
2008. Archív
CVU SAV,
ÚDU.

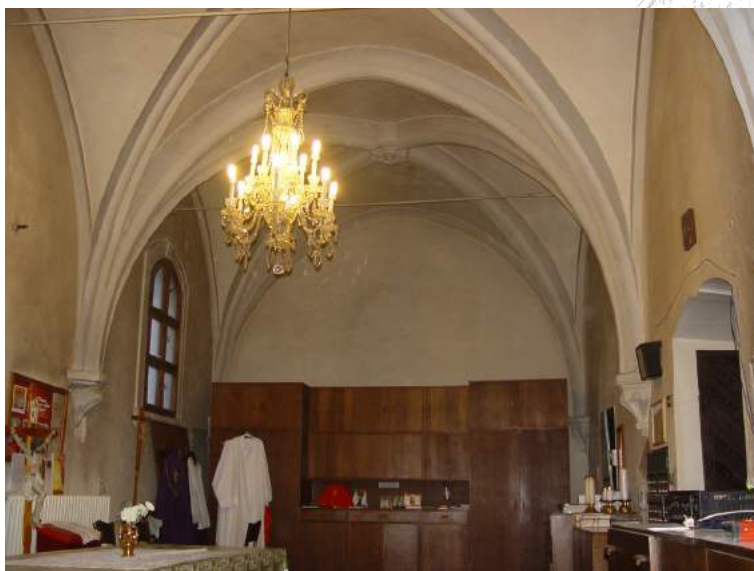
3. Pohľad do gotickej sakristie pristavanej na severnej strane ku kostolu v 14. storočí.

Pravdepodobne na severnej strane staršieho kostola vzniká na začiatku 14. storočia sakristia obdĺžnikového pôdorysu, ktorá mohla dočasne plniť funkciu sakrálného priestoru (kaplnky), a to počas prestavby pôvodnej sakrálnnej stavby. Sakristia je ucelenou stavbou, ktorá je zaklenutá systémom troch polí krížovej klenby s vyžľabenými klenbovými rebrami, dosadajúcimi na kružbové konzoly v stenách a v rohoch miestnosti (Obr. 3). Pôvodne sa do nej vstupovalo z južnej strany cez ústupkový gotický portál (Obr. 4), situovaný východne od dnešného barokového vstupu zo svätyne. Presvetlená bola na východnej strane jedným úzkym štrbinovým oknom s polkruhovým záklenkom nadpražia – armovaným z kameňa v murive, a jedným (preukázaným) totožným centrálnym oknom v strednom poli severnej fasády. Je dosť pravdepodobné, že na severnej strane boli až tri takéto okná, t. j. v každom poli klenby severnej steny. Ich rozšírením boli neskôr vytvorené súčasné okná sakristie v západnej a východnej osi. Južná stena sakristie (v tejto etape vo funkcii kaplnky) bola zároveň aj severnou stenou prestavovanej svätyne, prípadne dvojloďového kostola (?). Naznačujú to zväzkové profilované prípory v prízemí, ktorých hrúbka a spôsob armovania (skladanie „polotovarov“) naznačuje, že neboli primárne vstavané do muriva, ale skôr išlo o vybúranie časti pôvodného muriva, resp. jeho rozšírenie formou primurovania k už existujúcemu murivu. Tieto prípory boli bez hlavíc a plynule pokračovali nahor, kde prechádzali do klenbových rebier zaklenutia (Obr. 5). Klenbu predpokladáme v nižšej úrovni ako je dnes. Vzhľadom na šírku priestoru mohlo ísť aj o dvojloďie s rovným záverom svätyne, ako naznačujú namerané anomálie vo východnom závere (Obr. 2).

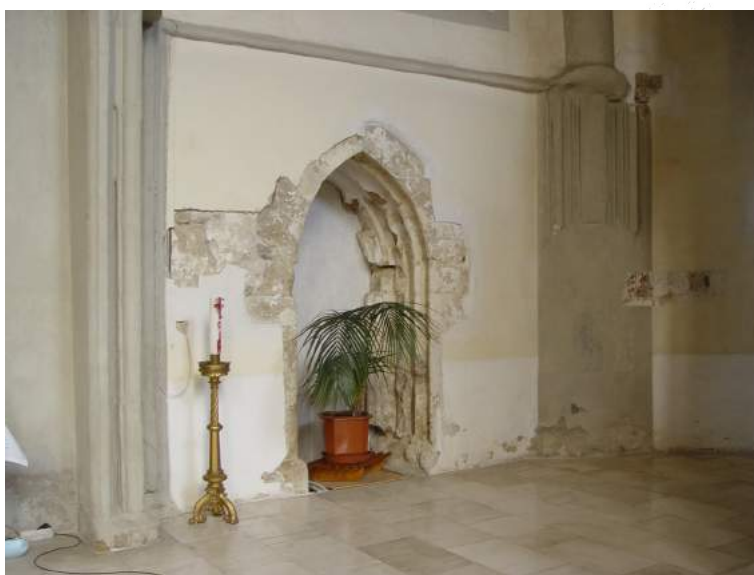
4. Pohľad na zamurovaný gotický portál z presbytéria do sakristie objavený sondou počas výskumu a následne odkrytý

reštaurátorom Mgr. Š. Siváňom. Foto: M. Janovská, 2016.

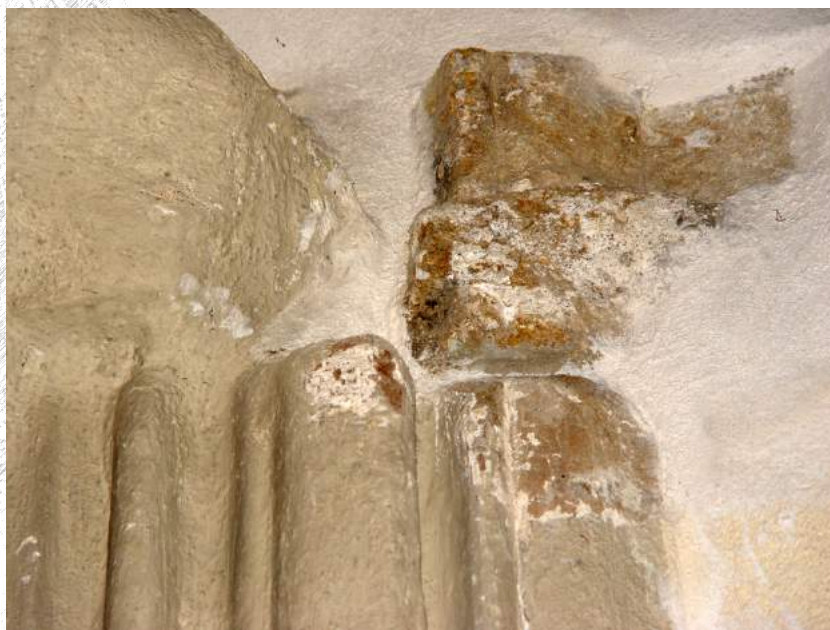
5. Sonda preukazujúca pokračovanie profilovaných prípor vo svätyni zo 14. storočia smerom nahor, dnes už v mieste prípor z 15. storočia nesúcich zaklenuťie v súčasnej výške.
Foto:
M. Janovská,
2016.

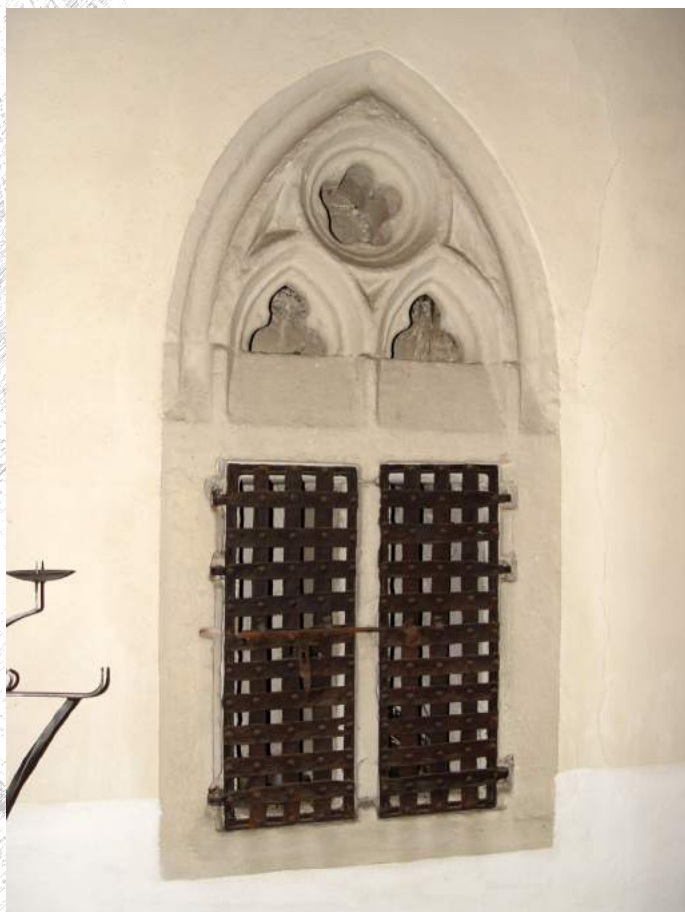
7. Súčasnú sanktuárium s použitím pravdepodobne sekundárnych gotických kamenných článkov, situované v južnej stene záveru presbytéria (pôvodne okno?).

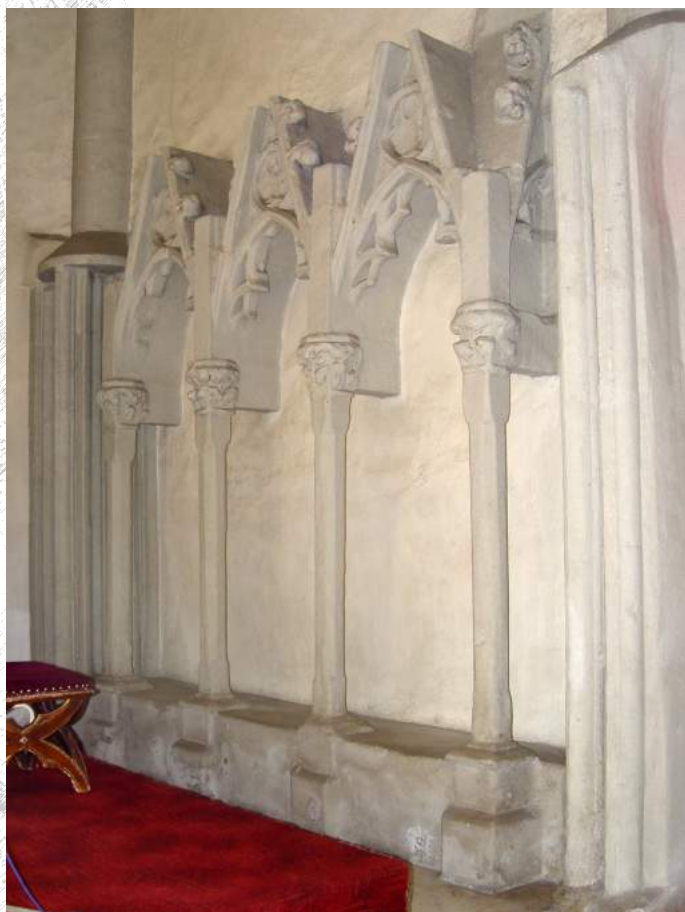
8. Sedília
pristavaná
k murivu južnej
steny svätyně
(sekundárna
úprava ?).
Stĺpiky sú
mladšie ako
hlavice a vimperk
s čipkovou
kružbou.
Foto:
M. Janovská,
2014.

slúžil dlhé desaťročia protestantom. Práve oni mohli stáť za vznikom dodnes zachovaných štyroch kamenných reliéfov s nezvyčajnou figurálnou výzdobou evanjelistov, ktoré pravdepodobne pochádzajú z kamennej kazateľnice z tohto obdobia (dnes osadené na bočných stenách vstupu do podvežia (Obr. 11)). Nie je vylúčené, že aj stĺpiky dnešnej sedílie vo svätyni by mohli pochádzať z uvedenej kazateľnice.

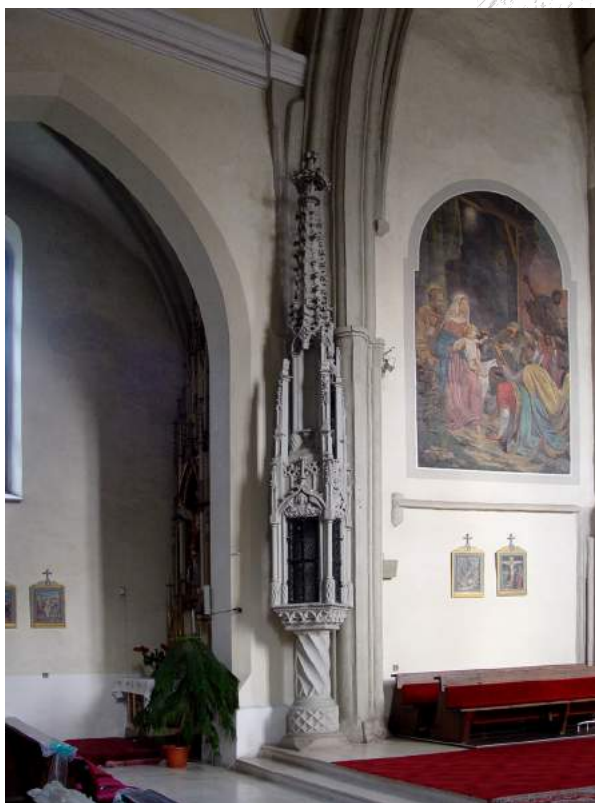
10. Gelnica, vežové gotické pastofórium. Foto: I. Janovský, 2014.

10 a) Pohľad na súčasnú polohu po jeho premiestnení v 18. storočí zo severovýchodnej časti svätyně pod víťazný oblúk z dôvodu umiestnenia nového barokového oltára. 10 b) Detail kružby pastofória.

Zmeny sa dotkli aj interiéru kostola: Pastofórium, ktoré pôvodne stálo pri oltári naľavo, od polovice 18. storočia v súvislosti s osadením nového barokového oltára (Obr. 12 a, b) bolo prenesené do súčasnej polohy (Obr. 12 c) na severnej strane víťazného oblúka, rozšíreného a zvýšeného nadväzne na nové zaklenutie hlavnej lode v roku 1752 v podobe valenej klenby, posadenej na medzilodných arkádach s náznakom lomeného oblúka, ktorého tvar aj kopíruje. Prebúraný bol nový vstup s barokovým portálom zo svätyne do sakristie a zamurovaný pôvodný gotický. Obnovená bola aj sakristia, v ktorej sa zväčšili niektoré okná, ostatné boli zamurované. Postavená bola empora, nesená tromi klenbovými pásmi na pilieroch, s arkádami na západnej strane v hlavnej lodi – stredná časť dnešnej empory. Hrebeňom svojej valenej klenby s výsečami vytvorila pozdĺžnu predsiň pri vstupe z podvežia, orientovanú v smere sever – juh.

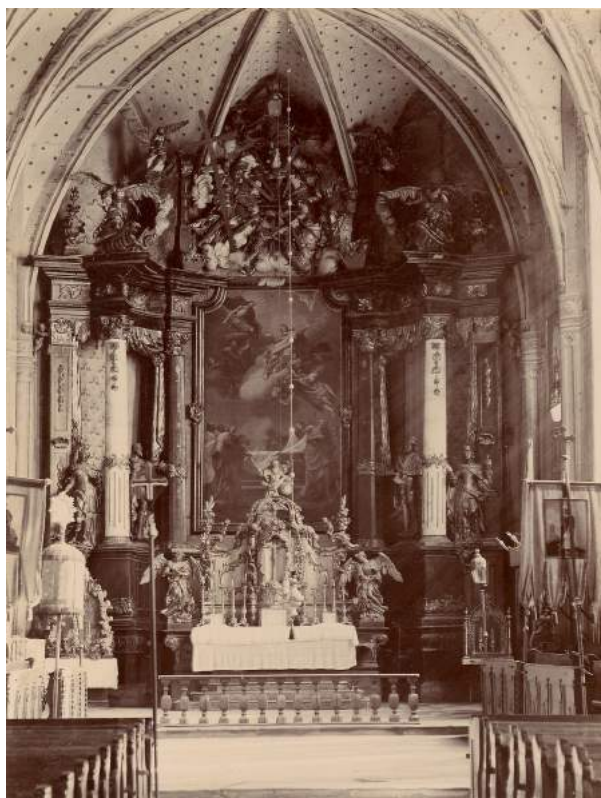
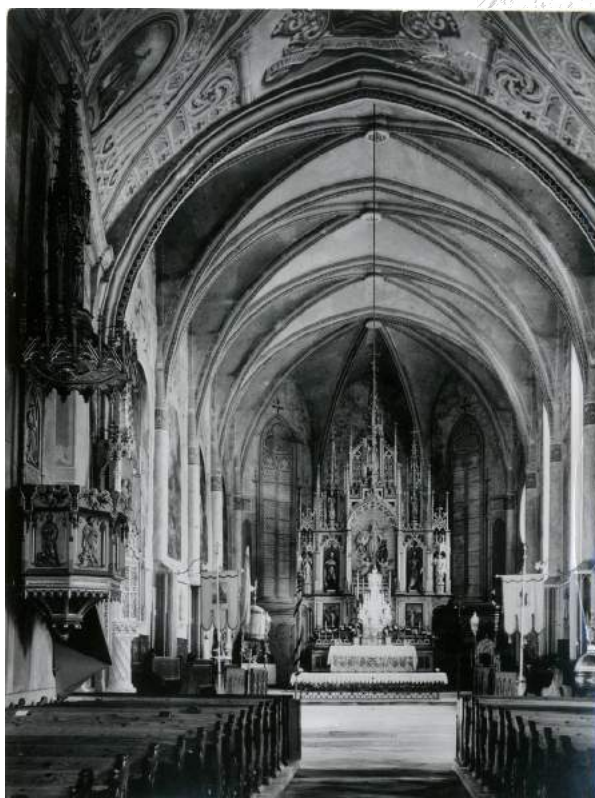
◀◀
12 a) Pohľad do interiéru presbytéria s barokovou úpravou, barokovým oltárom a popožiarovou výmalbou z roku 1862, pred neogotickou úpravou na konci 19. storočia. Foto: Archív Biskupského úradu v Rožňave.

◀
12 b) Pohľad do interiéru kostola po novogotickej úprave. Foto: Illek a Paul, 1937. Archív PÚ SR.

Súčasný krov nad loďami a sakristiou, ako aj nad sklodom pri sakristii, je z obdobia po požiari v roku 1858. Dokazuje to dendrochronologické datovanie.⁵⁵ Krov bol zrealizovaný na zvýšené obvodové murivo južnej a severnej steny kostola, dorovnané do jednej roviny s celoobvodovou novou profilovanou korunnou rímsou.⁵⁶ Krov veže a dostavba veže bola ukončená až v rokoch 1867 – 1869.⁵⁷ Novogotická prestavba bola zrealizovaná aj v spodnej časti veže (otvory, výplne vo veži – okrem vstupnej brány v podveží, ktorá je z 19. storočia – štuková výzdoba fasád). Po popožiarových opravách v rokoch 1861 – 1869 vznikla výmaľba v interiéri kostola (Obr. 12 b).⁵⁸ Na stenách svätyne boli namaľované nástenné maľby s výjavmi zo života

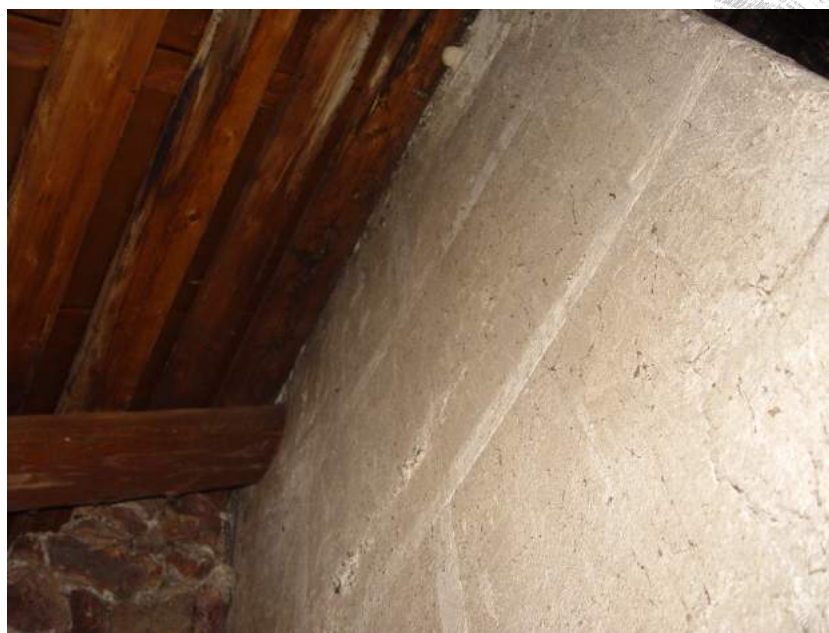
14. Iluzívne kvádrovanie v omietke pôvodnej exteriérovej fasády veže po jej znovupostavení pred polovicou 18. storočia.
Foto:
M. Janovská,
2014.

aj statickú podpornú funkciu – prepojenia obvodového muriva kostola po poškodení zrútenou vežou a opravou, realizovanou na celej stavbe po požiari v roku 1735. Súčasťou obnovy bola výmena povrchov (podlahy, omietky, výmalba). Fasády obohatili barokové dobové zmeny: plastické omietky so zvislým členením bielymi lizénami, ináč pravdepodobne sivej fasády (zachovaná a obnovená na južnej fasáde južnej predsiene), biele pasparty okolo okien a kvádrovanie na veži (zachované v podstreší, (Obr. 14)).

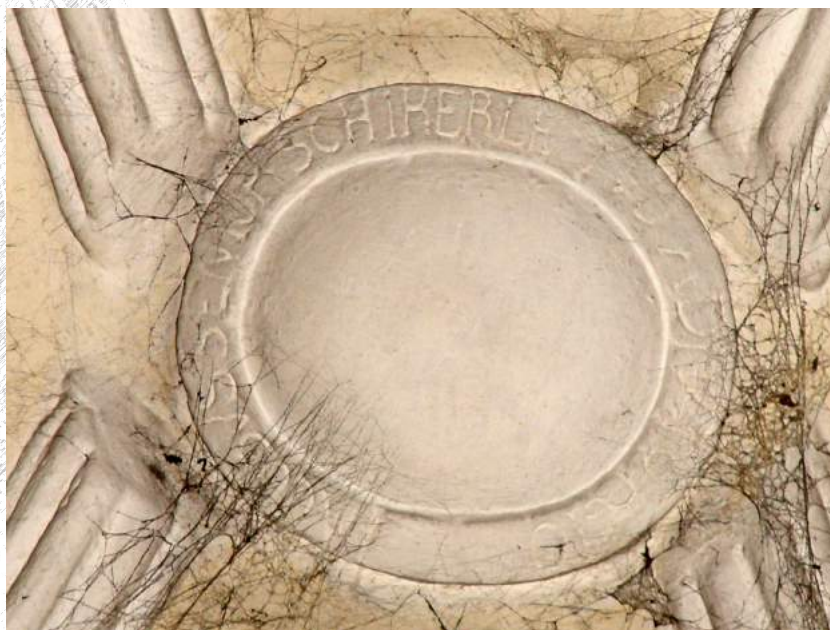
15. Kamenný
oválny svorník
barokovej
klenby hlavnej
lode s menom
donátorskej
rodiny
Schickerle.
Foto:
M. Janovská,
2014.

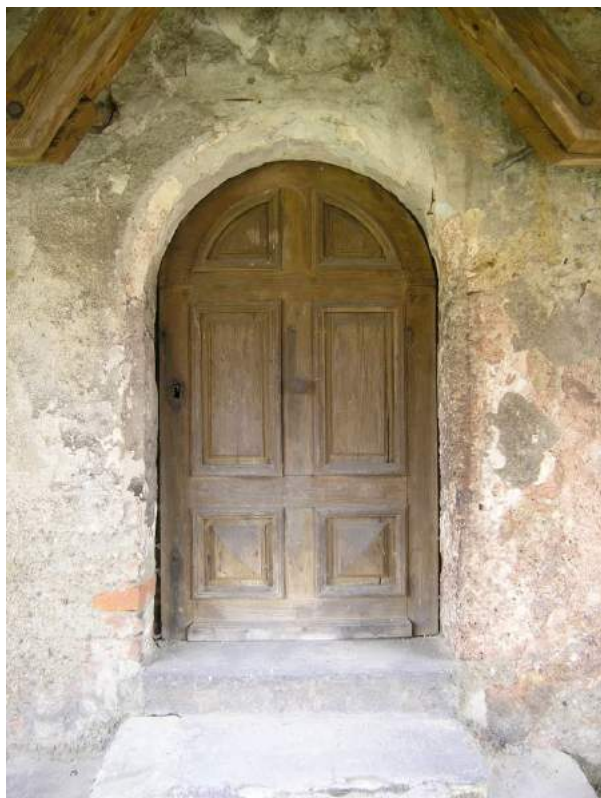
13. – 14. Henckovce. Kostol Všetkých svätých. Severný primárny včasnogotický portál z exteriéru a interiéru. Foto: M. Kalinová, 2016.

šikmo. Loď bola prístupná polkruhovo ukončeným portálom, situovaným cca v strede severnej strany. Atypické situovanie vstupu na sever a nie na juh, ako bolo v tomto období charakteristické, bolo zaiste podmienené jeho nasmerovaním k zástavbe obce. (Obr. 13, 14) Loď presvetľovali tri okná z juhu, z ktorých sa v primárnej podobe zachovalo len jedno, západné. (Obr. 15) Pôvodne boli okenné otvory pozdĺžne so špaletami rozširujúcimi sa von i dovnútra, bez okenných výplní, so segmentovými záklenkami. Svätyňa bola presvetlená dvomi

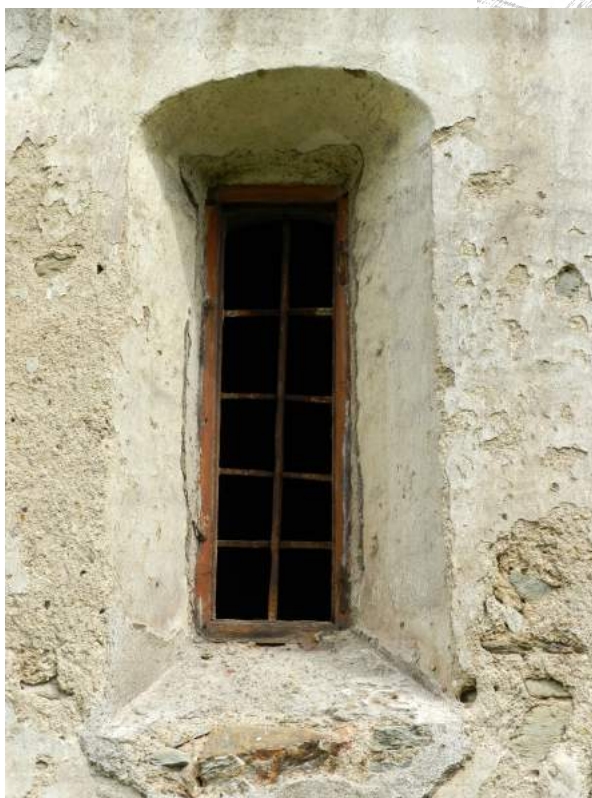
15. Henckovce. Kostol Všetkých svätých. Zachované primárne okno v prvej západnej osi na južnej fasáde. Foto: M. Kalinová, 2016.

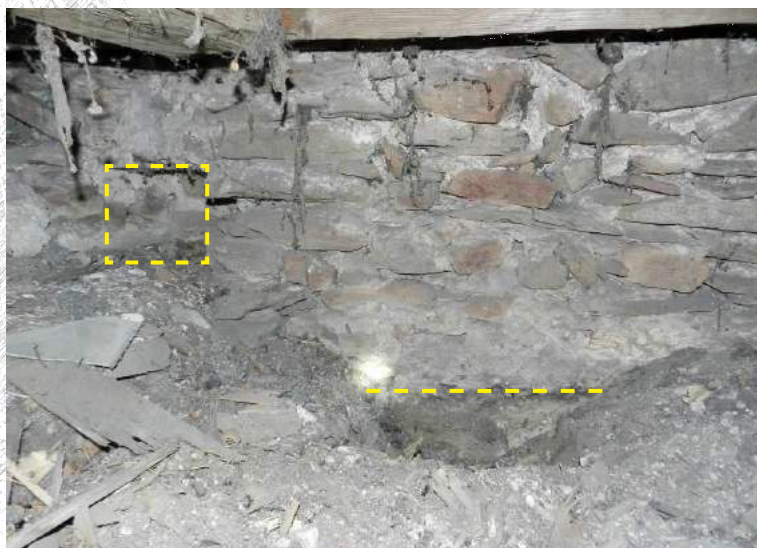
16. Henckovce.
Kostol Všetkých
svätých,
východný strešný
štít lode, zo
strany podkrovia
svätyne
s nálezom
odtlačku staršieho
stropu.
Foto:
M. Kalinová,
2016.

okennými otvormi, z juhu a východu. Južné okno bolo neskôr zväčšené a premurované, východné sa zachovalo v primárnej podobe, avšak zaslepené. Na západnej strane lode bola pravdepodobne drevená empora. Nateraz ostáva otáznе prestropenie priestorov kostola v tomto najstaršom období. Vo svätyne sa nepodarilo identifikovať žiadne pozostatky možnej zaniknutej klenby. No v podkroví na murive nad víťazným oblúkom sa zo strany svätyne črtá tmavá horizontálna línia, ktorá by mohla byť odtlačkom dreveného trámového stropu. (Obr. 16) Pod touto líniou sa javí kompaktnejšia primárna povrchová štruktúra omietaného muriva, ktorú je možné interpretovať ako primárnu povrchovú úpravu interiéru. Keďže je tento odtlačok prekrytý renesančnou klenbou, nie je možné dosledovať celý priebeh jeho línie.²⁰ V lodi je možné hypoteticky predpokladať ako primárne taktiež drevené prestropenie alebo otvorený priestor do podkrovia.²¹ Zachované sú aj všetky tri strešné štíty kostola, ktoré mali pôvodne len o trochu strmší sklon strešných rovín ako v súčasnosti. Presvetľujú ich primárne štrbinové okná, východný a západný dve a v strednom štíte medzi loďou a svätyňou je nad hrebeňom strechy svätyne jedno štrbinové okno doplnené v nižšej úrovni primárnym priechodným otvorom so segmentovým záklenkom. Štíty sú zaujímavé aj ďalšími nálezmi, ako napr. odtlačkom horizontálne kladených dosiek šalovania, ktorý bol identifikovaný na malte z vnútornej strany západného štítu lode, či zuhoľnatenými hrubšími konármi, prechádzajúcimi priečne hrúbkou muriva, ktoré sú zrejme pozostatkami primárnej drevenej lešenárskej konštrukcie.²² (Obr. 17 – 19) Tieto stopy vypovedajú aj o technickom procese výstavby kostola. Štíty boli zrejme budované pomocou šalovania, no len z jednej, vnútornej strany, ku ktorému bolo murivo prikladané, čo umožnilo z druhej exteriérovej strany jeho postupné stenčovanie, a tým odľahčenie, čo je viditeľné aj na súčasnom zameraní.

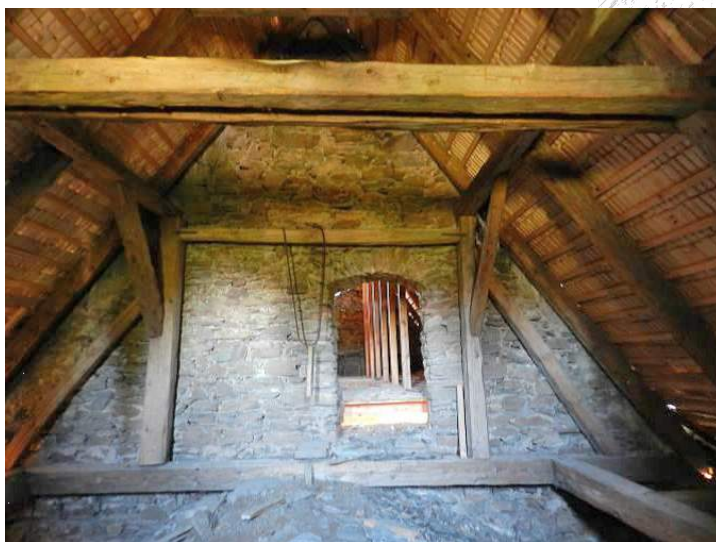
◀ 17. Henckovce, východný strešný štít lode, zo strany podkrovia svätyne. Foto: M. Kalinová, 2016.

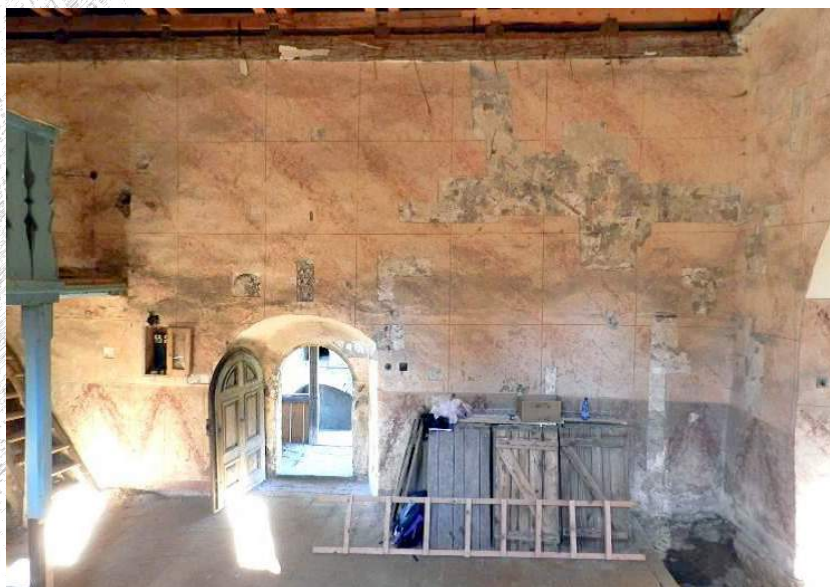
20. Henckovce.
Severná stena
lode kostola
s čiastočne
odhalenou
nástennou
malbou jazdca na
koni.
Foto:
M. Kalinová,
2016.

ná technikou tzv. nepravej fresky, maľovanej len na vápenný náter.²⁶ Po nedávnom čiastočnom reštaurátorskom odkryve je čitateľný jazdec na koni útočiaci kopijou smerovanou nadol, pred ktorým je viditeľná silueta mesta. (Obr. 20, 21) Pravdepodobne ide o výjav s postavou sv. Ladislava z Ladislavskej legendy, ktorá je pre región Gemera charakteristická. Vyskytuje sa napr. v Kraskove (3. štvrtina 13. storočia), Rákoši (koniec 14. storočia), či v Rimavskej Bani (koniec 14. storočia). Pomerne častá je aj v neďalekom spišskom prostredí, napr. vo Vítkovciach (2. tretina 14. storočia), Bijacovciach (1400), Žehre (okolo polovice 15. storočia), v Slatvine (15. storočie (?)). Sondáž však odhalila len jednu postavu na koni a podľa rozsahu plochy steny je možné predpokladať, že ide len o tento jeden výjav a nie celý cyklus výjavov, ktorý by malo obsahovať zobrazenie Ladislavskej legendy. Alternatívne teda prichádza do úvahy aj zobrazenie výjavu sv. Juraja bojujúceho s drakom. Tento výjav má

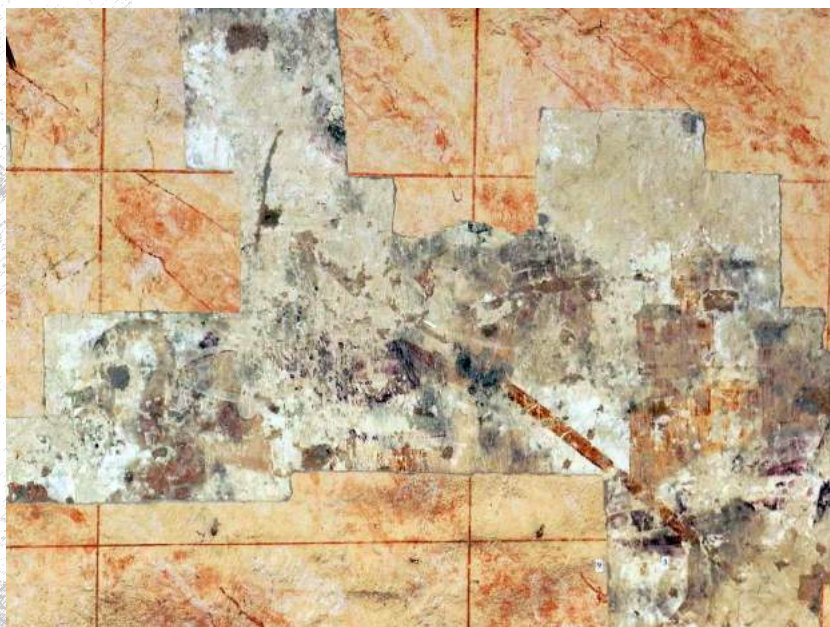
21. Henckovce.
Detail nástennej
malby jazdca na
severnej stene
lode.
Foto:
M. Kalinová,
2016.

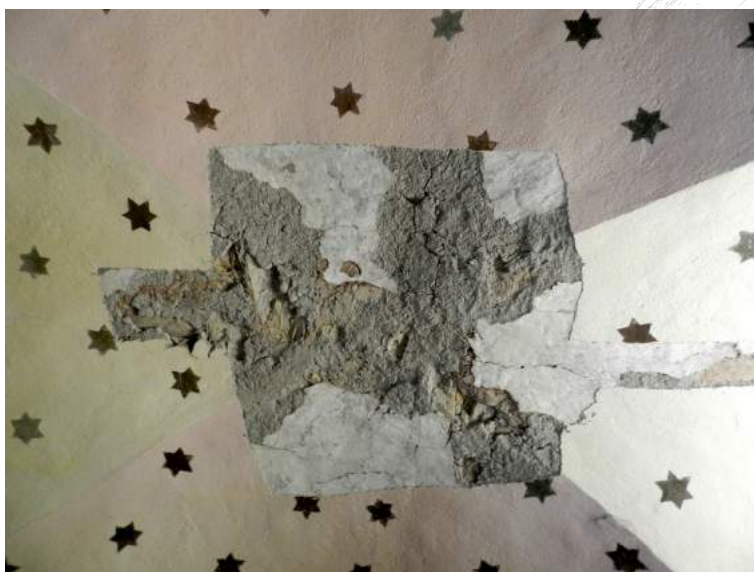
22. Henckovce. Pohľad na klenbu svätyně s odtlačkom štukovej výzdoby evokujúcej svorník. Foto: M. Kalinová, 2016.

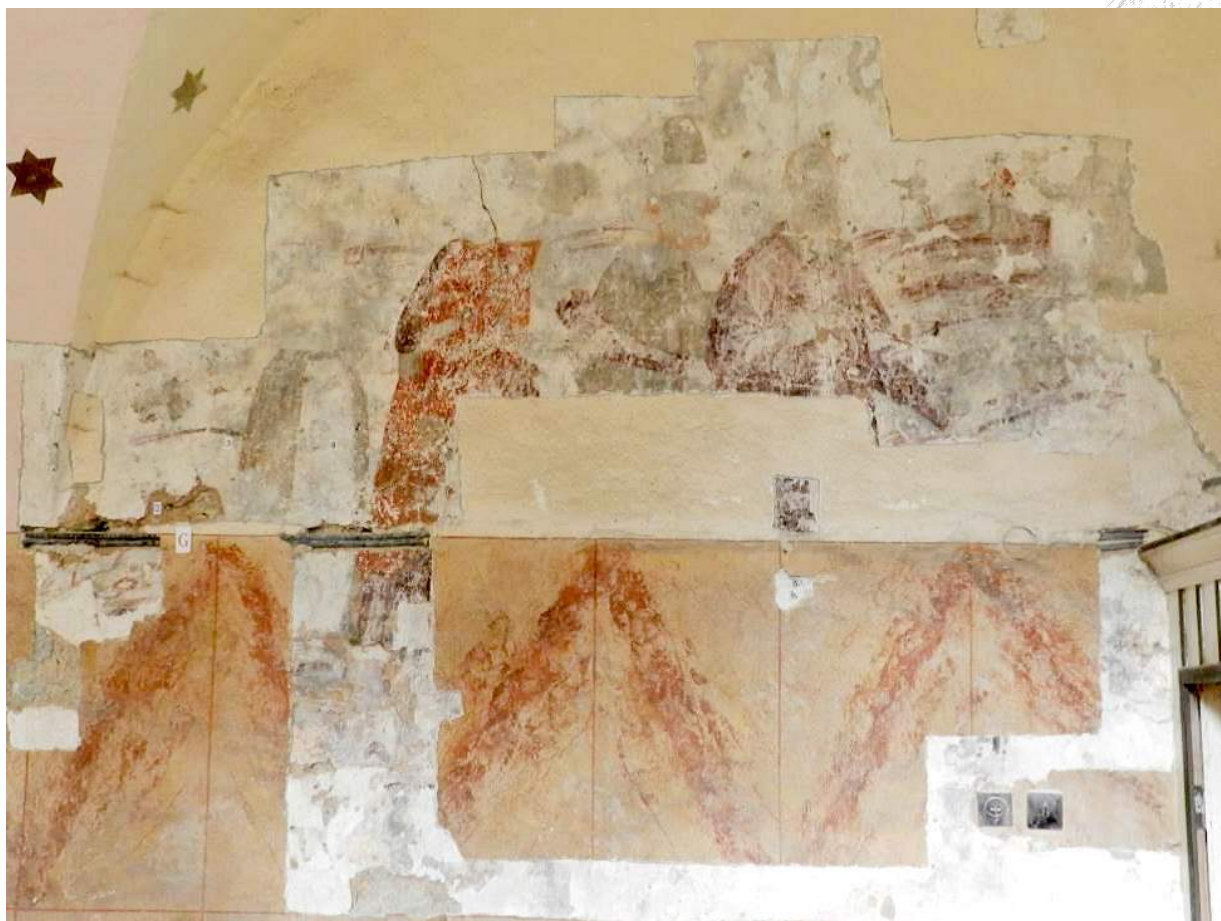
26. Henckovce.
Renesančná
nástenná maľba
s výjavom Jób
v rozhovore
s priateľmi.
Foto:
M. Kalinová,
2016.

výmaľbou, ktorá bola odhalená pri nedávnej reštaurátorskej sondáži. Išlo o maľbu realizovanú technikou nepravnej fresky, maľby nanesej na vlhký vápenný náter.³³ Na severnej strane svätyne boli odkryté štyri postavy a niekoľko menších výjavov v ich pozadí. Fragменты ďalších postáv boli zachytené sondážou aj na južnej a východnej strane svätyne. Najčitateľnejšia je situácia na severnej strane svätyne, kde sú zobrazené tri mužské postavy obrátené k východu a za nimi štvrtá, menšia postava bez zachovanej tváre, asi žena zahalená v dlhom plášti. Postavy sú odeté v dlhých kabátoch s výraznými goliermi, stredná má klobúk s kožušinovým okrajom.³⁴ (Obr. 26) Východné dve postavy sú bradaté. Západná z nich má tvár maľovanú z profilu a pred ňou okrový latinský nápis majuskulou: MALEDIC /DEO TU(N)C/ ET MORERE [Rúhaj sa (zloreč) Bohu a zomri]. Ide o citáciu z Biblie, ktorá zodpovedá knihe Jób 2, verš 9.³⁵ Ďalší čiastočne zachovaný nápis nad rukou prvej postavy už priamo odkazuje na postavu Jóba: IOB VIB?? DEI/ T... [Jób...], (Obr. 27) a tým umožňuje identifikovať predmetný výjav. Za postavou ženy je v zadnom pláne namaľovaná ešte okrová silueta pasúceho sa zvieratá s parožíom a ďalšia scéna v druhom pláne je situovaná z východnej strany výjavu, pričom predstavuje dve postavy mladíkov, ktoré sejú alebo bežia (?). Ide tu o zobrazenie rozhovoru Jóba s jeho manželkou

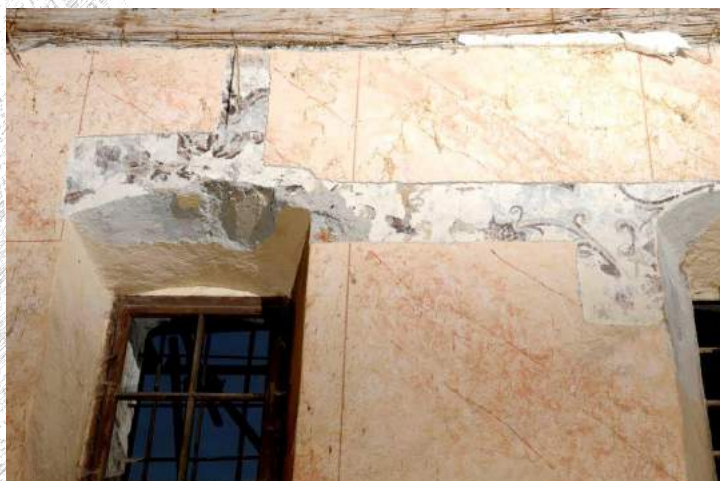
31. Henckovce.
Detail
dekoratívnej
výmalby nad
oknami južnej
steny lode.

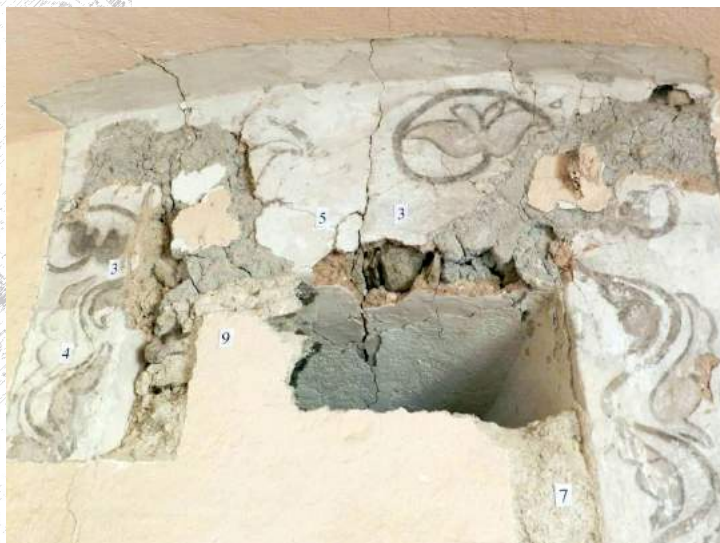
32. Henckovce.
Detail
dekoratívnej
výmalby
lemujúcej čelnú
stranu víťazného
oblúka.

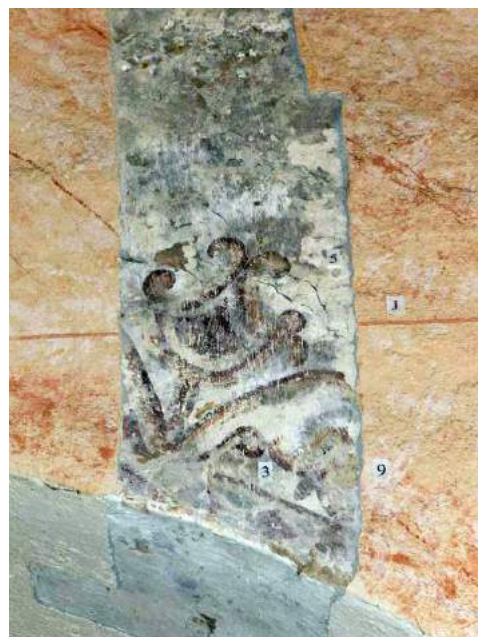
33. Henckovce.
Detail
dekoratívnej
výmalby
lemujúcej
východné okno
svätyne.

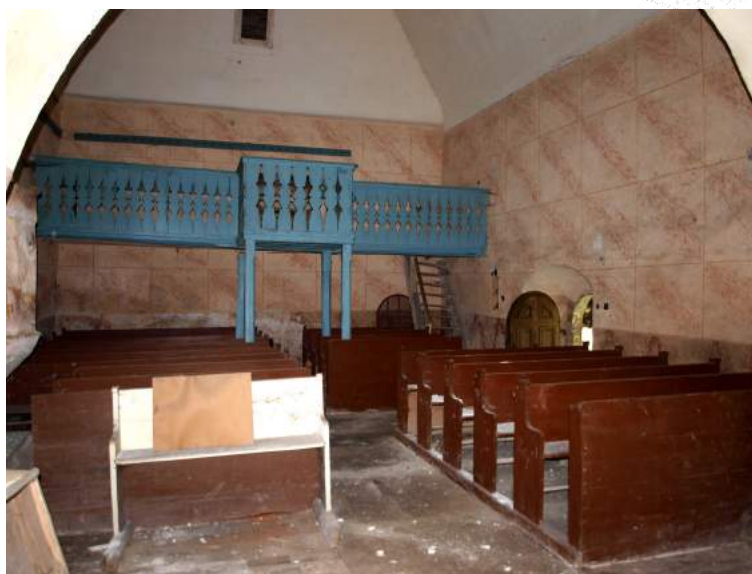
34. Henckovce. Pohľad do interiéru lode s drevenou zrkadlovou klenbou. Foto: K. Ďurian, 2011.

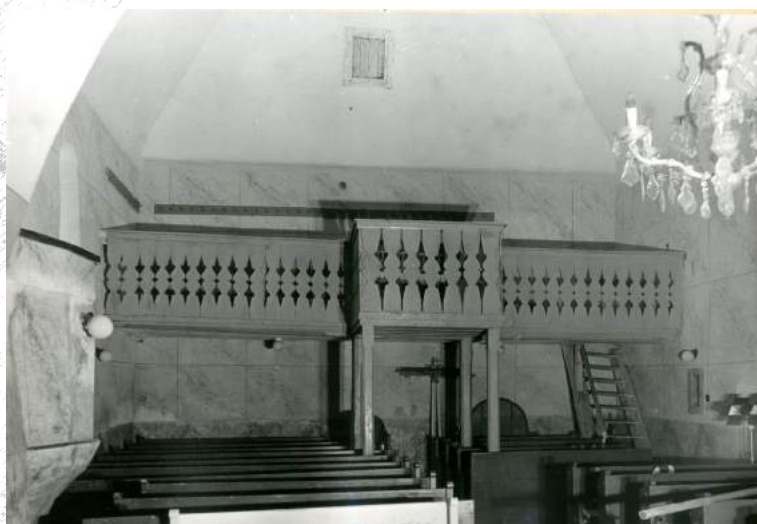
36. Henckovce. Kostol Všetkých svätých. Pohľad do interiéru na emporu. Foto: Š. Fabián, 1979. Archív PÚ SR, sign. č. 954.

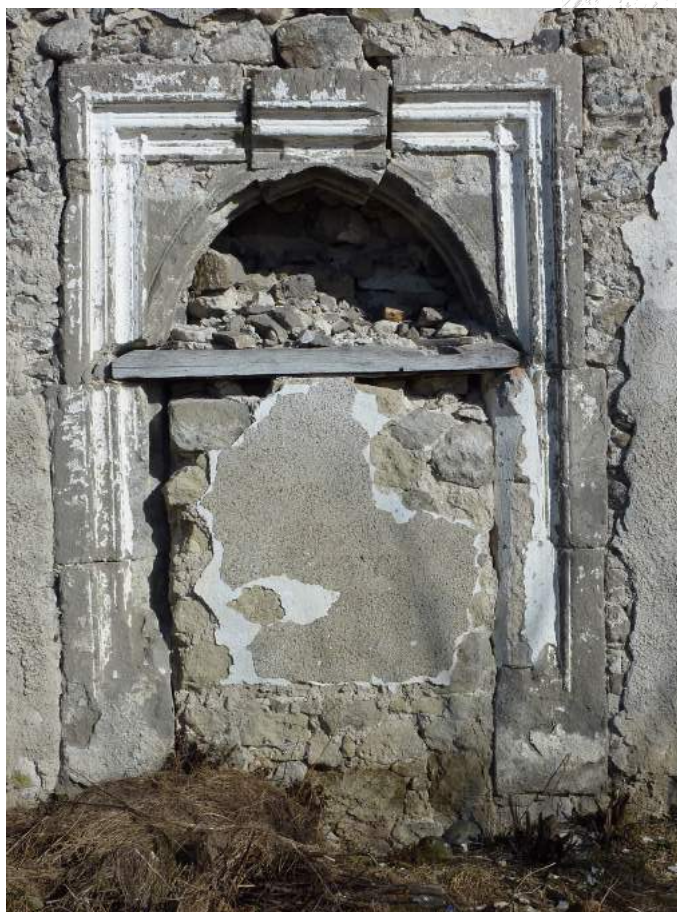
6. Zacharovce, sekundárne osadený západný vstupný portál. Foto: R. Erdélyi, 2011.

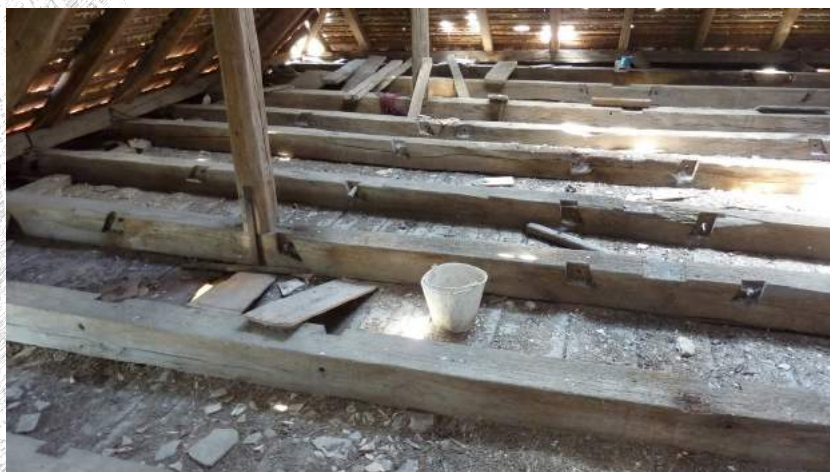
7. Zacharovce, kostol ref. cirkvi. Trámy stropu a aj ostatné proky krovu nesú stopy po starších spojoch. Na základe ich umiestnenia je možné vytvoriť model staršieho krovu, ktorý dokladá existenciu štítových stien. Foto: R. Erdélyi, 2011.

Podľa záznamov z vizitácií z roku 1713 a 1731 máme vcelku jasnú predstavu o vývoji v tomto období. Kostol dostal novú strechu, zrejme aj nový krov (súčasný krov v jeho primárnej podobe pred preskladaním). Stopy po vzperách a ťahadlách krovu na stropných trámoch nad loďou kostola v okrajových polohách svedčia o tom, že kostol mal ešte v tomto období štítové steny nad východnou a západnou stenou lode kostola. (Obr. 7) Podnetom na tieto zmeny mohla byť deštrukcia klenby svätyne. Túto hypotézu okrem správ vo vizitáciách dokazuje aj omietková vrstva, zabiehajúca nad pôvodnú líniu klenby, ktorú datujeme podľa jej charakteristík a postupnosti vrstiev do daného obdobia. Podobnú maltu nachádzame aj v lokálnych vysprávkach v murivách svätyne.

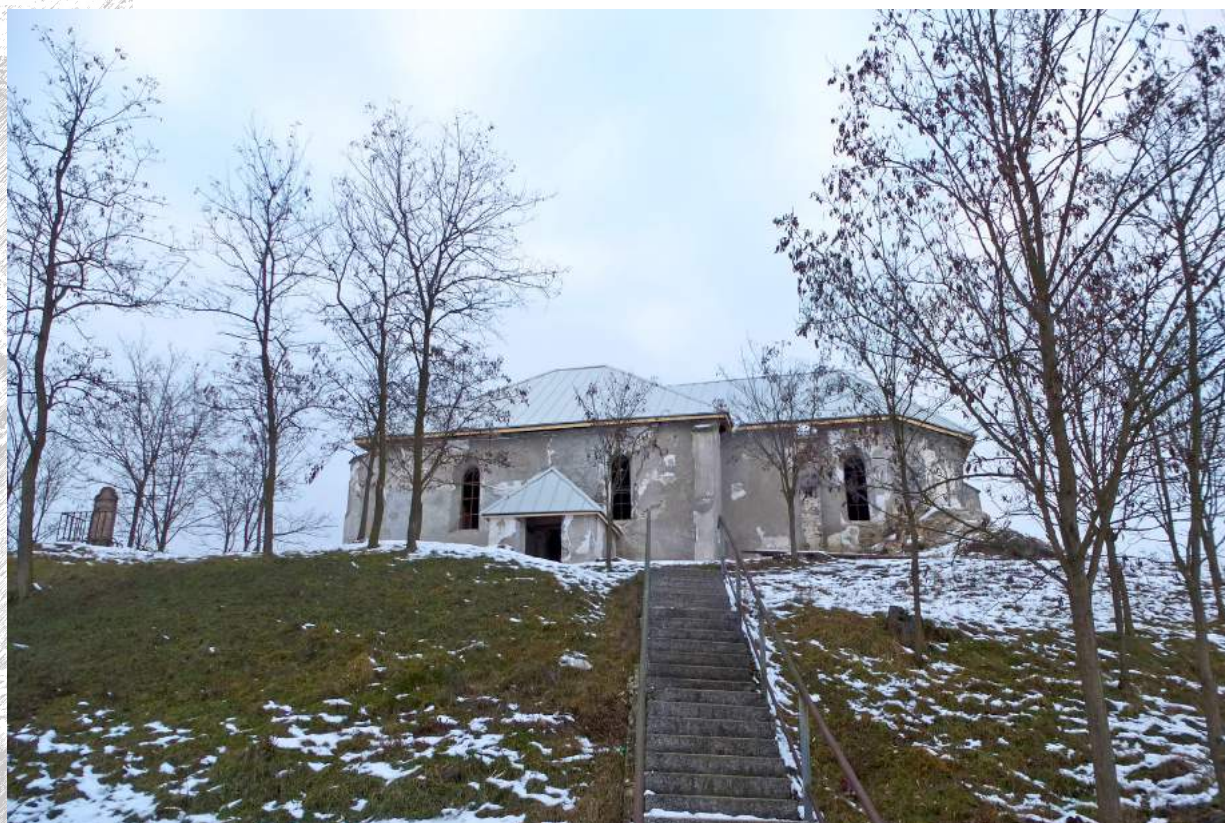
9. Zacharovce.
Južný pohľad na
kostol po oprave
krovu a výmene
krytiny.
Foto: R. Erdélyi,
2015.

Od 50. rokov 20. storočia bol objekt bez údržby a degradoval (už na snímkach z roku 1960 z archívu PÚ SR vykazuje vážne poruchy) a napriek viacerým plánom na rekonštrukciu sa na kostole nevykonávala žiadna údržba (posledná zmienka o plánovanej oprave je z roku 1989, keď bola presunutá na rok 1990). Po zhoršení statických porúch sa 11. 9. 2003 zrútila pristavaná veža – zvonica, čo spôsobilo ďalšie poškodenie strechy, ako aj celkovej statiky kostola. (Obr. 9)

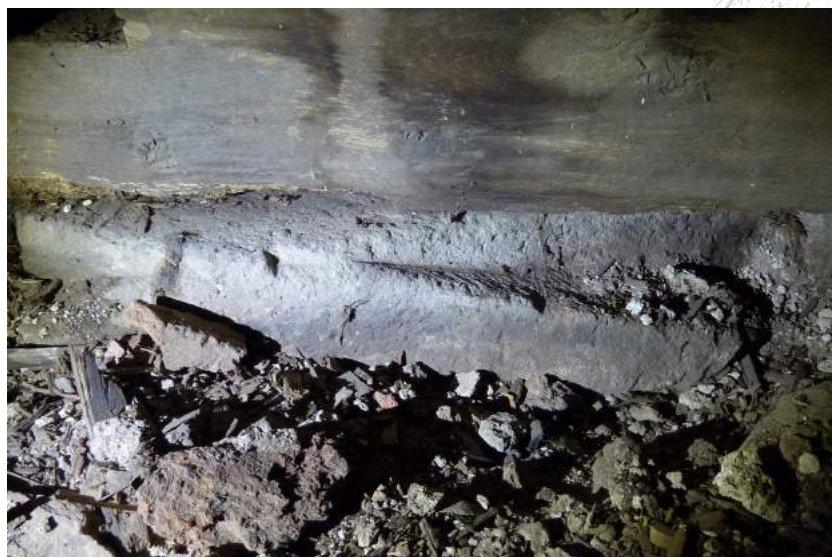
2. Rybník, jeden zo sekundárne využitých kamenných článkov, tvoriacich po ďalšom opracovaní novú korunnú rímsu muriva presbytéria.
Foto: R. Erdélyi, 2014.

(okrem kamenných rebier tvoriacich kostru klenby). Sekundárne použité kamenné architektonické články sú vo väčšom počte použité na vencové – rímsové murivo presbytéria, kde z objemných blokov bola otesaním dosiahnutá jednoduchá profilácia rímsy. Určenie pôvodného využitia jednotlivých kusov je obtiažne, keďže tieto články sú vo veľkej miere vbudované v murive, nesúcom pomurnice a nie je možné ich dostatočné začistenie. Opracovanie je výrazné, hrubé, s rovnobežnými stopami po kamenárskej sekere. Viditeľné profilácie sú jednoduché, masívne. Prítomnosť hojného počtu tehál, ako aj masívnych kamenných prvkov dáva tušiť, že išlo o kvalitnú stavbu, ktorá mala možno viacero stavebných etáp. Tehly z tejto etapy majú rovnaké rozmery ako tehly primárnej fázy rotundy v Šiveticiach, majú na pohľad aj rovnaké zloženie, štruktúru a farebnosť.²

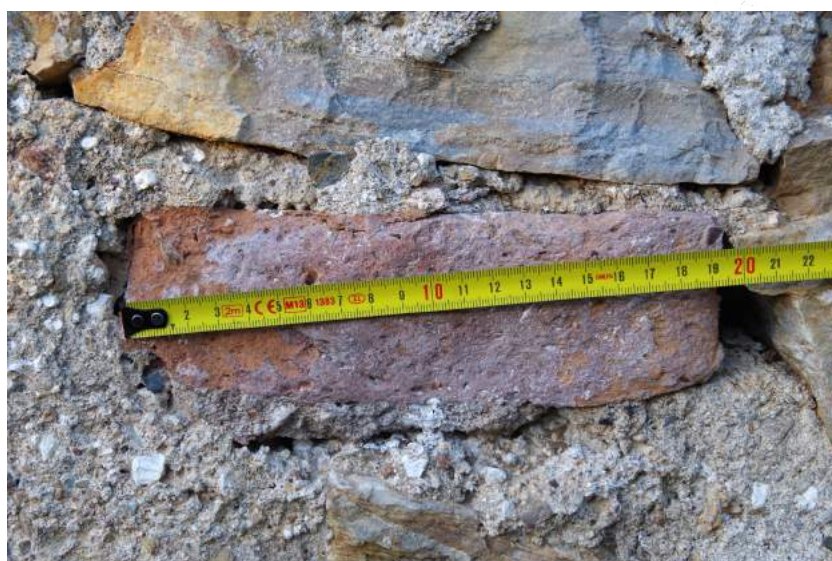
3. Rybník, jedna zo sekundárne využitých tehál zo staršieho objektu (s kusom pôvodnej ložnej malty) v spodnej časti muriva súčasného kostola – šírkový rozmer.
Foto: R. Erdélyi, 2014.

prímesou a výraznou farbou s rozmermi $D \times Š \times V$ (cca 30 x 17,5 – 19 x cca 6 cm). (Obr. 2 – 3) Tieto tehly datoval Mgr. Peter Nagy do obdobia od 11. do najneskôr 13. storočia. Materiál z tohto objektu(ov) bol neskôr využitý na stavbu terajšieho kostola – tehly sa nachádzajú nerovnomerne použité v murivách v celom objekte (výraznejšie zastúpené sú vo vyšších častiach murív, ale v pomerne hojnom počte sú použité už od najspodnejších častí murív) a vo väčšom počte sú využité na zaklenutie presbytéria, ktoré je výhradne z týchto tehál

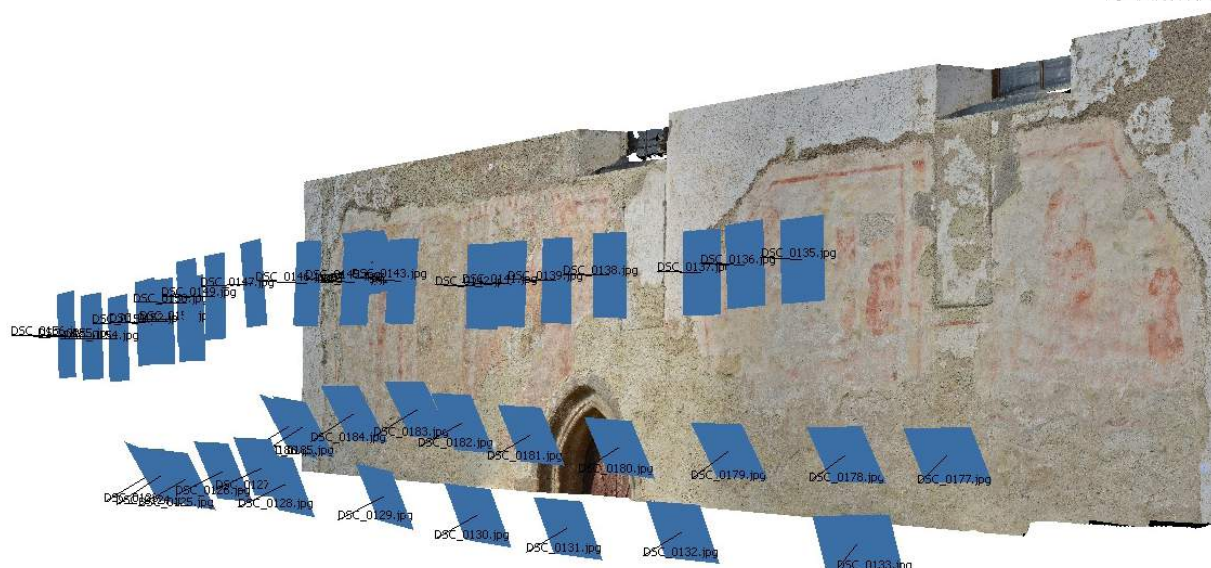
5. Schéma spôsobu snímkovania a výsledná podoba 3D modelu snímanej časti fasády. Autor: M. Marčíš, 2016.

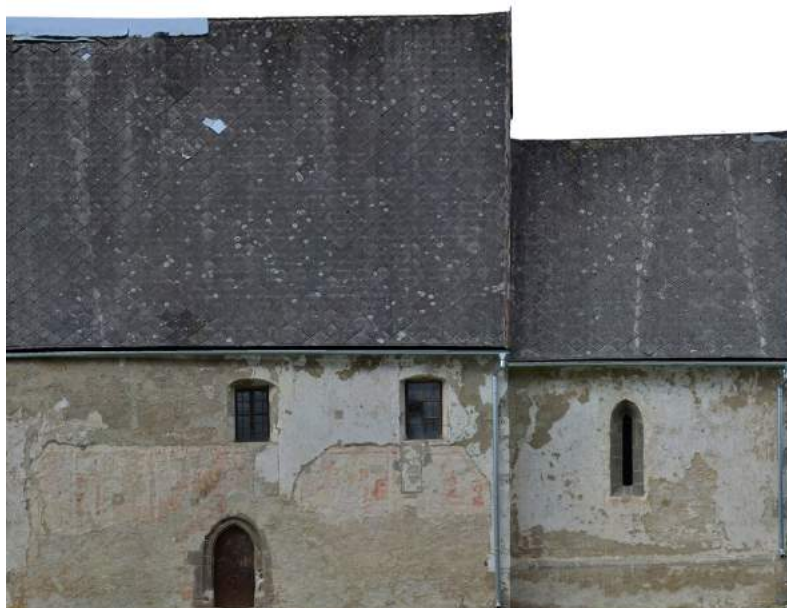
6. Celkový ortogonálny pohľad na južnú fasádu kostola s odkrytými výmalbami. Foto: M. Marčíš, 2015.

Po odstránení všetkých vrstiev a dočistení bola maľba zdokumentovaná fotogrametrickou metódou obrazového skenovania. V pravidelných rozstupoch boli vyhotovené snímky s digitálnou zrkadlovkou Nikon D800E v rozlíšení 36 megapixelov, ktoré boli následne spracované do podoby podrobného 3D modelu, vystihujúceho všetky nerovnosti povrchu meraného objektu. To umožnilo vygenerovať ortogonálne premietnutý dvojrozmerný obraz maľby (tzv. ortosnímku) vo vysokom rozlíšení, ktorá je priamo merateľná v referenčnej rovine bez potreby zohľadňovať ďalšie skreslenia. Mierka fotogrametrického modelu bola definovaná prostredníctvom značiek, nalepených na stene a odmeraných dĺžok medzi nimi. Rozlí-
