Najnovšie poznatky
z výskumov stredovekých pamiatok
na Gotickej ceste II

Zborník Gotická cesta 2/2016

Zborník príspevkov z 2. ročníka konferencie
Najnovšie poznatky z výskumov stredovekých pamiatok na Gotickej ceste
konanej 11. a 12. augusta 2016 v Rožňave

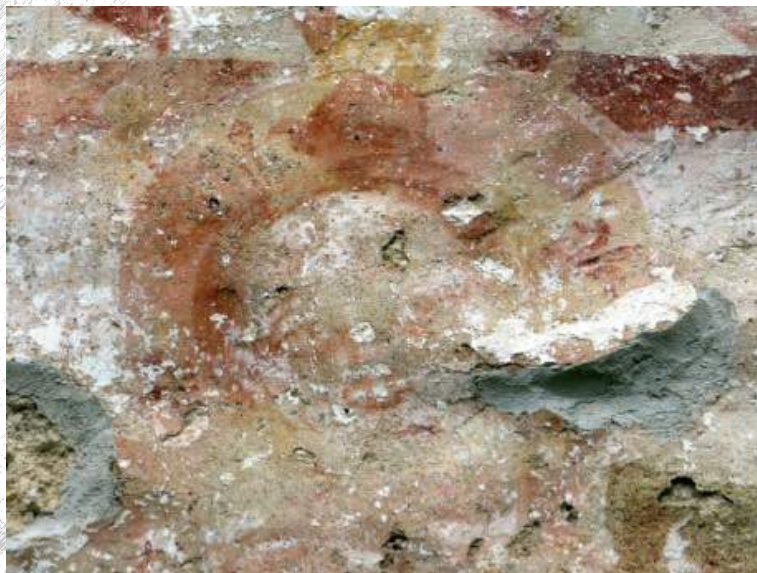
8. Odstránenie tmelu a príprava na vyrovanie a prichytenie k podkladu.
Foto: restau.art, 2015.

Úprava savosti doplnených omietok bola zrealizovaná vápeným „pačokom“ - riedkym vápeným náterom. Fasády exteriéru, vrátane kamenných článkov, boli celoplošne viacnásobne pretreté čistým vápeným náterom z kvalitného odležaného vápna. Nástenné maľby exteriéru boli po dôkladnom zdokumentovaní a zakonzervovaní pretreté tenkou jemnozrnnou vápenou omietkou a následne vápeným náterom. Hydrofobizácia fasád bola vykonaná celoplošným náterom prípravku Wacker W290. (Obr. 7 - 9)

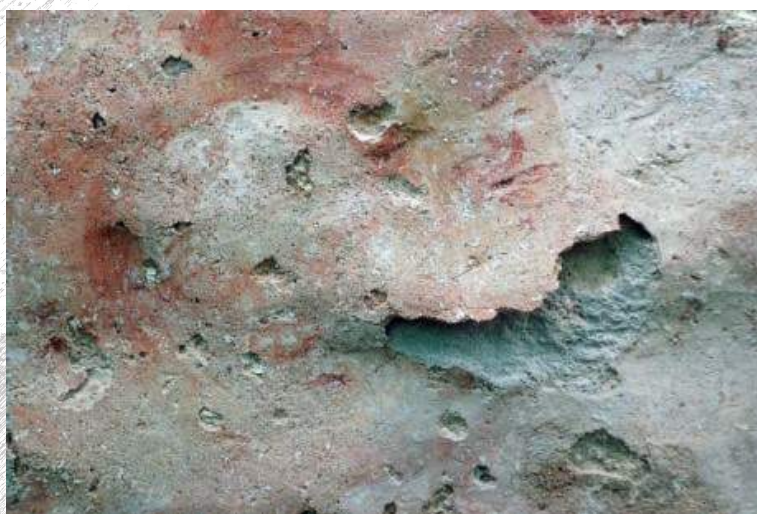
9. Prichytenie odstavajúcej časti výmalby k podkladu a jej fixácia.
Foto: restau.art, 2015.

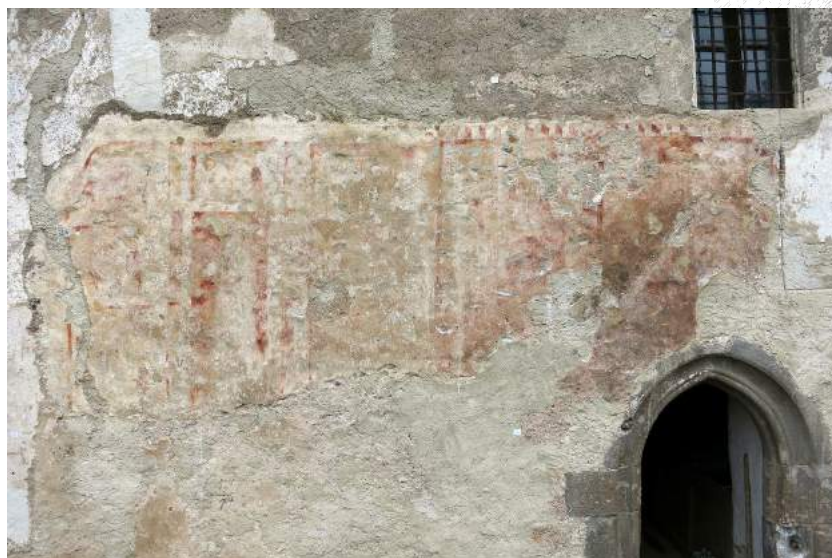
10. Západná časť výmalieb južnej fasády.
Foto: restau.art, 2015.

členené hmoty vidieckych kostolov tak poskytovali ideálnu bázu nielen pre interiérovú výmalbu. Osobitosti skúmaných malieb sa ukazujú najmä v prvom (západnom) cykle v zjavnom kontraste medzi členením jednotlivých polí. Kým prvé pozostávajú z troch (resp. štyroch) malých scén, súvisiacich s Kristovými pašiami, ostatné vyplňali veľké postavy, solitérne alebo združené v skupinách. Náročnejšie poňaté rámovanie posledných dvoch polí prvého cyklu evidentne súvisí so zámerom akcentovať ich obsah. Torzovitý stav celku, zánik malieb v dolnej časti fasády a absencia príbuzných riešení na domácej pôde sú výraznými limitmi pre rozbor ich ikonografického programu a funkcií. Istejšie závery možno vysloviť iba na základe jednotne pôsobiacich formálnych znakov: nazdávame sa, že ide o práce jedného autora (alebo dielne), vytvorené v jednej fáze, snáď v poslednej štvrtine 14. storočia. (Obr. 10, 11)

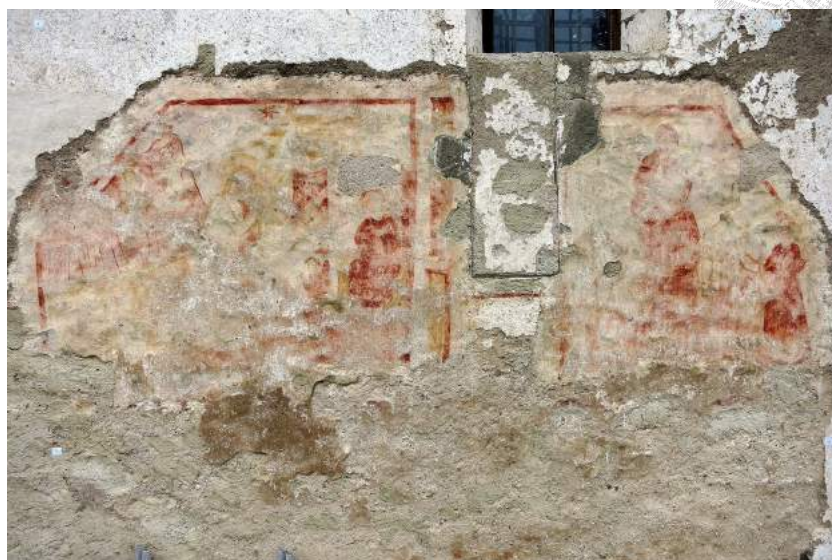
11. Východná časť výmalieb južnej fasády.
Foto: restau.art, 2015.

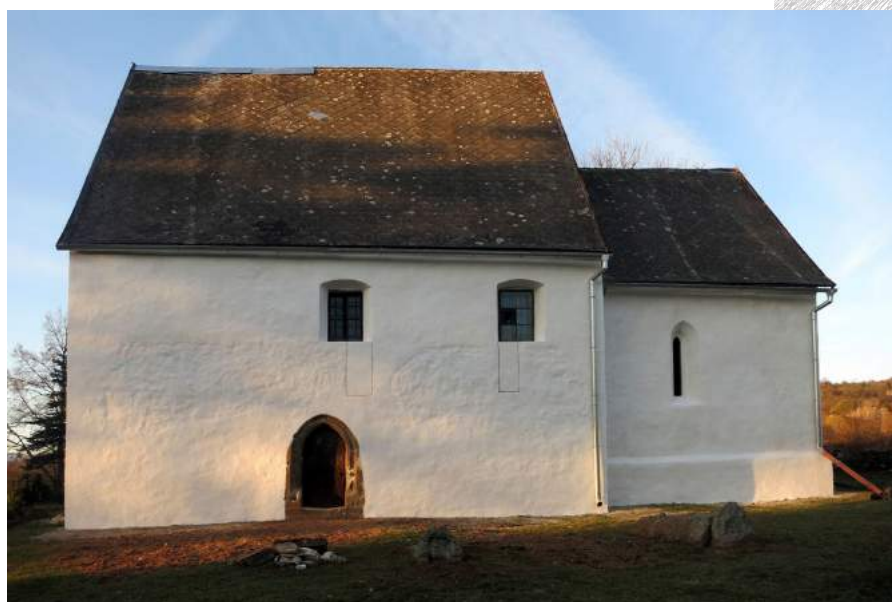
12. Stav kostola po reštaurovaní južnej fasády. Foto: restau.art, 2015.

HYPOTÉZA: Dva „náhrobky“ nezvyklého tvaru (ležaté kamenné bloky cca 45 x 190 cm) južne od južnej fasády kostola by mohli byť spadnutými nosnými stĺpmi zaniknutej južnej prístavby/predsiene (viď fotografiu kostola po reštaurovaní južnej fasády (Obr. 12)). Ich pôdorysná poloha korešponduje s predpokladanou prístavbou – konkrétne s jej časťou, kolmou na fasádu kostola. (Obr. 14) Vzdialenosť oboch kameňov od fasády je cca rovnaká (s rozdielom 15 cm).

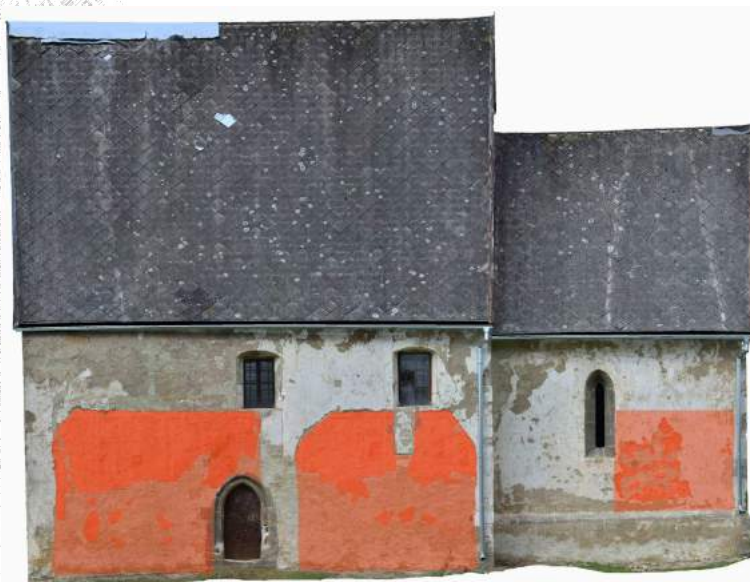
14. Priemet nálezu pôvodného rozsahu okien a výskumom nájdených káps po trámoch do ortogonálneho pohľadu na fasádu, so zaznačením predpokladaného priebehu styku strešnej konštrukcie južnej prístavby a južnej fasády kostola rešpektujúcich výmalbu.
Foto: R. Erdélyi, 2015.

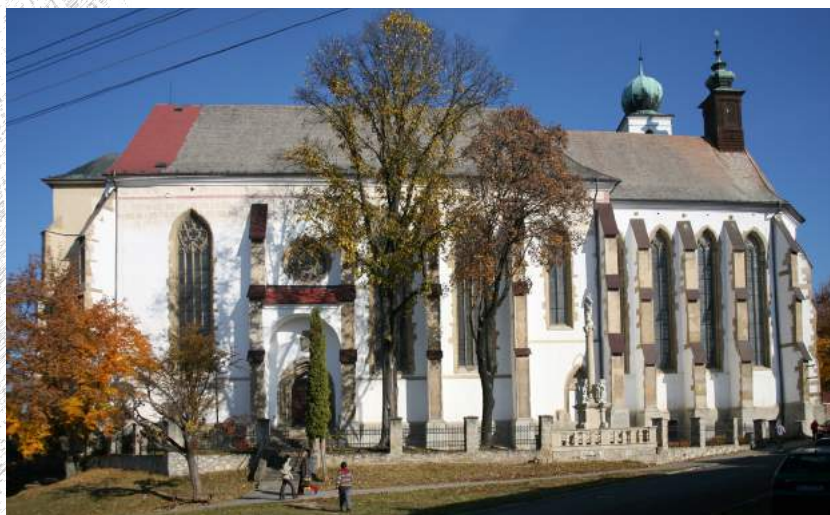
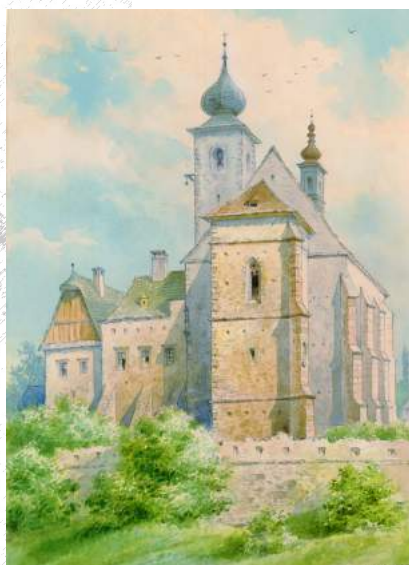
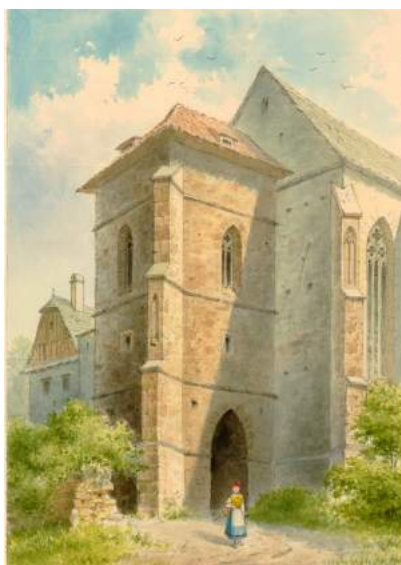
3. Situácia v kresbách Viktora Miškovského z roku 1904 a 1907 zachytáva západný hradobný múr po odstránení Kláštornej veže aj tvar striech na severnom a západnom krídle kláštora.
Zdroj: Magyar Művészeti Akadémia, Magyar Építészeti Múzeum és Műemlékvédelmi Dokumentációs Központ, Terotár. Budapešť.

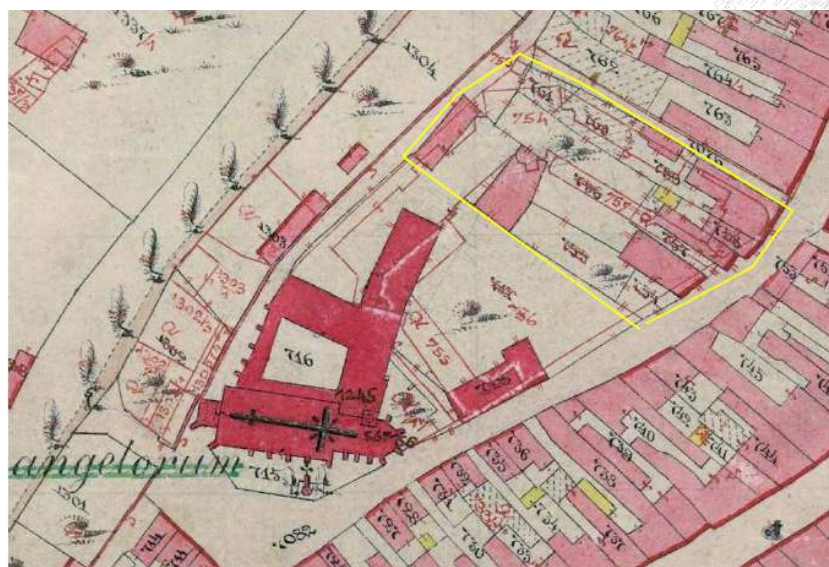
4. Náčrt levočskej rezidencie minoritov podľa stavu v čase vyhotovenia (okolo roku 1678) so staršími budovami. Magyar Nemzeti Levéltár Budapešť, sign. T 86, X., No 1a.

liskovej jamy (1996) so zvyškami keramiky z 13. storočia.⁸ Táto zástavba (pravdepodobne drevená) mohla zaniknúť spolu s parcelami už pri požiaroch v rokoch 1332, 1342 a morovej epidémii 1334, čo sa v dôsledku podobných katastrof často stávalo. Tvar a rozsah kláštornej parcely so zástavbou však poznáme až z jezuitských nákrasov, podľa ktorých kláštor a jeho okolie obnovovali po roku 1678. (Obr. 4, 5)

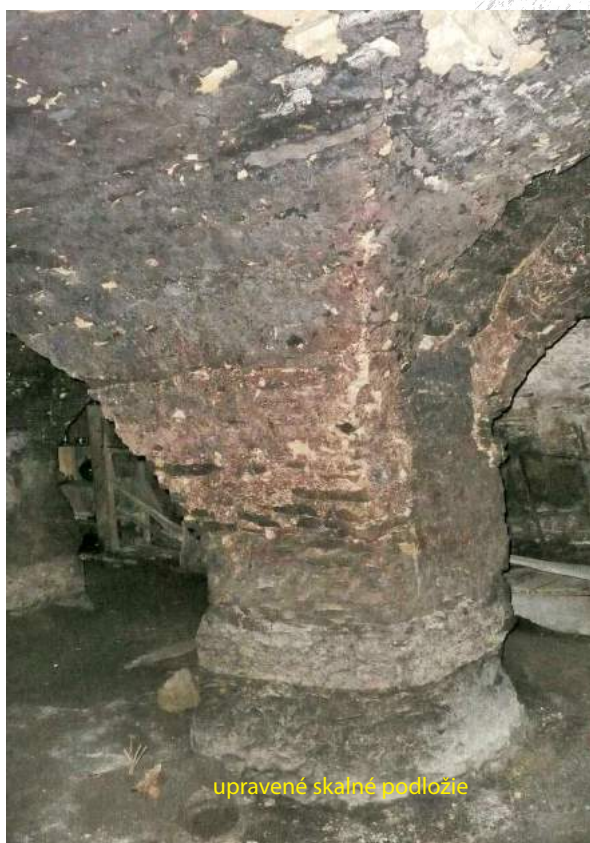
6. Najbližšie ku kláštornému, v západnom domoradí Kláštorskej ulice č. 33, sa v suteréne nachádza riešenie využívajúce a upravujúce mimoriadne dynamické skalné podložie, ktorého základná dispozícia je do neho vysekaná. Jeho západné ukončenie je domurované od úrovne niekoľkých desiatok cm nad podlahou, vrátane zaklenutia, v celej šírke parcely. Spojovací krčok so schodiskom je už celý vysekaný v skale, ktorú museli na prizemí vo vstupnom trakte zosekať na úroveň požadovanej podlahy. Podobné nálezy nie sú v Levoči výnimočné.
Foto: N. Urbanová, 2015.

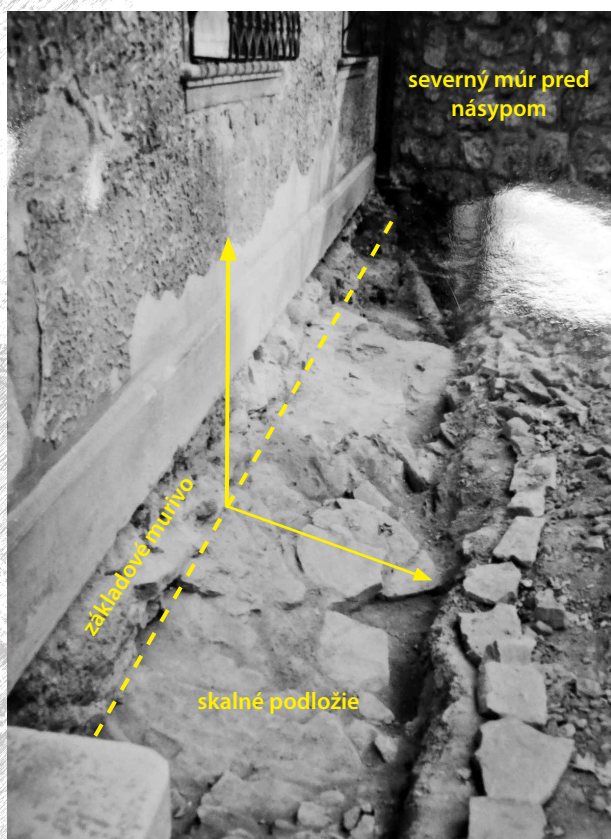
8. Základ stredovekého severného ukončenia východného kláštorného krídla, pôvodne s refektárom, tvorí podobné skalné podložie vyhodnotené ako negatívna sonda, bez nálezov archeologického materiálu. Sonda sa končí pri vysokom múre (360 cm), na severnej strane východného kláštorného nádvorja, ohraničujúcom násyp na mieste odstránenej jezuitskej prístavby z konca 18. storočia. Exteriérová sonda II. - SA 7/96. Podľa: LUKÁČ - ROTH - SOJÁK, 1996. ref. 11.

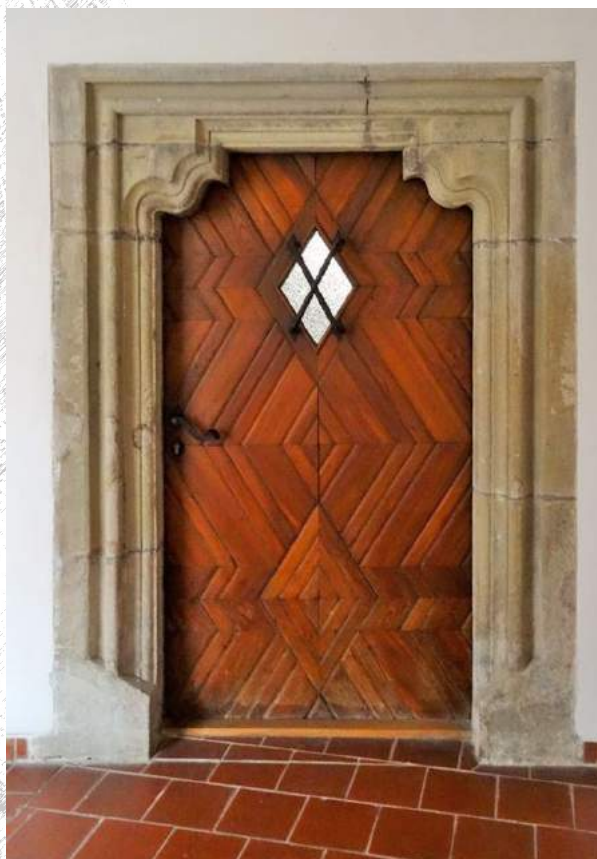
10. Nález E, stav po obnove 1939.
Foto:
N. Urbanová,
2015.

hornej tretiny pôvodného otvoru na západnom konci tohto ambitu.¹² (Obr. 10, Tab. I.)

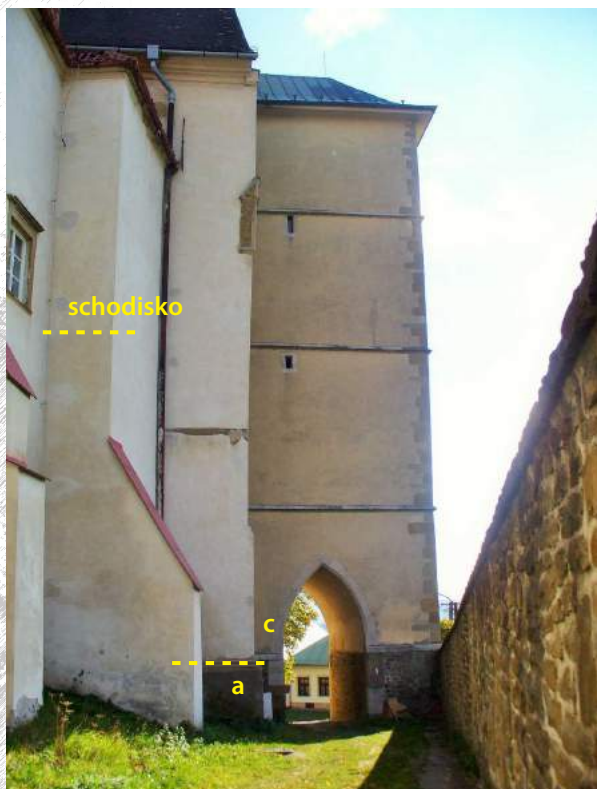
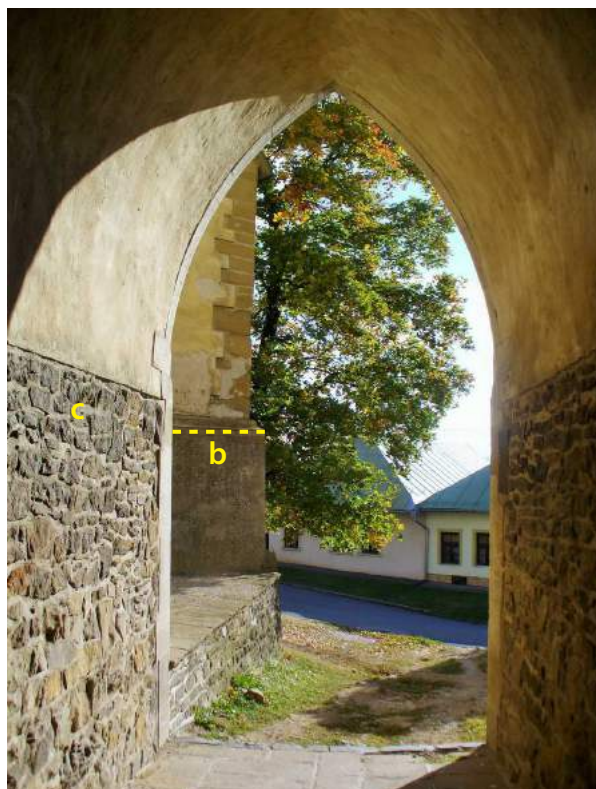
11 a) – b) Priebeh soklovej rímsy: a) pokračujúcej z južného ambitu, b) na juhozápadnom opornom pilieri, c) prerušenej prístavbou západnej veže kostola.
Foto:
N. Urbanová,
2015.

situácie terén pri hradobnom múre výraznejšie klesal spod priechodu veže kostola k priestoru pred Kláštorňou bránou, od neho na sever prebiehal plynulejšie len na východnej strane Baštovej uličky so skalným podložíom v tvare prírodného sokla, zvyšujúceho sa smerom k juhozápadnému nárožiu kostola úmerne s klesajúcim terénom. (Obr. 11 a, b)

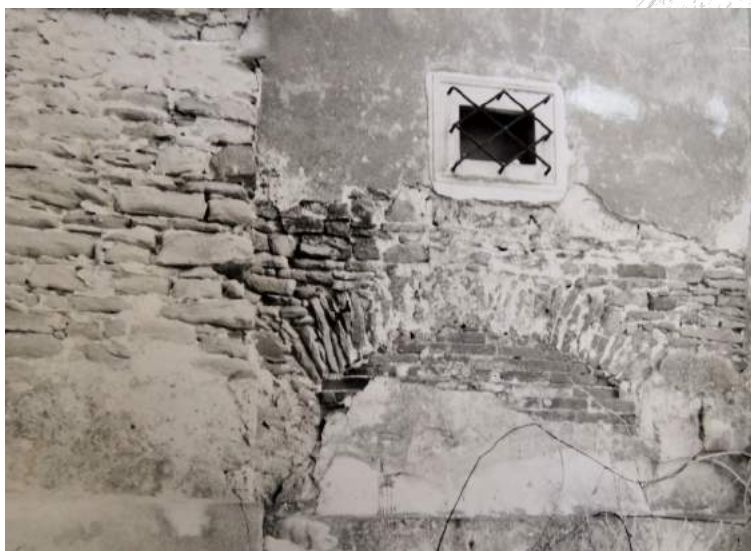
12 Kamenný odlahčovací oblúk nad zamurovanou bránou, spomínanou v súvislosti so zaklenutím poschodia v západnom ambite v roku 1695. Zdroj: URBANOVÁ 1982, ref. 14.

vstup do kláštora, brána zamurovaná pravdepodobne po požiari v 16. storočí, potvrdená architektonicko-historickým výskumom v roku 1982.¹⁶ (Obr. 12)

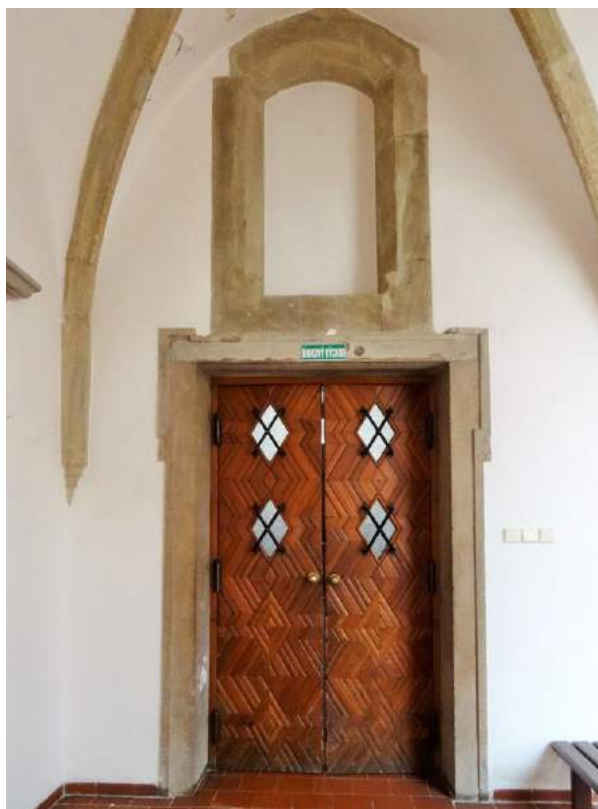
◀◀
13. Stredoveký osvetľovací otvor nad barokovým portálom vstupu.
Foto: N. Urbanová, 2015.

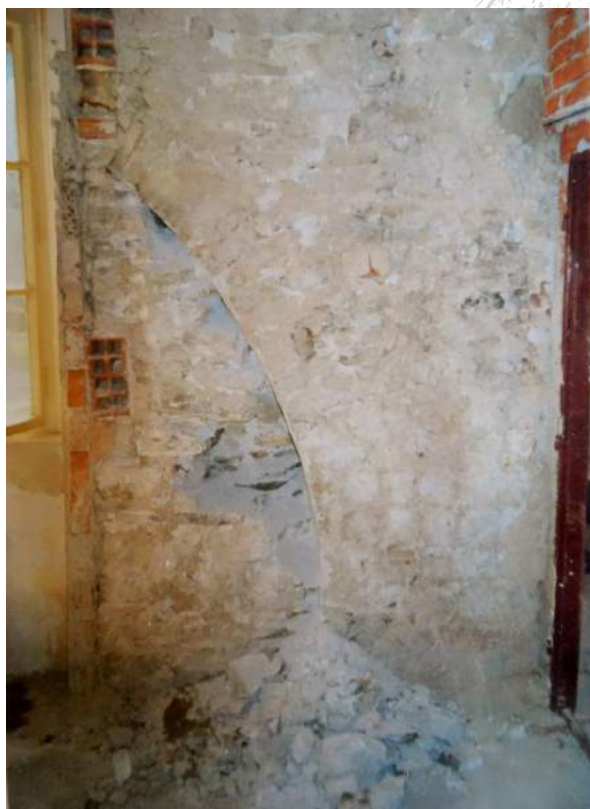
◀
14. Lomený oblúk nad vstupom do asanovanej kaplnky pred východným priečelím v sonde SP 3/92.
Zdroj: LUKÁČ 1996, ref. 12.

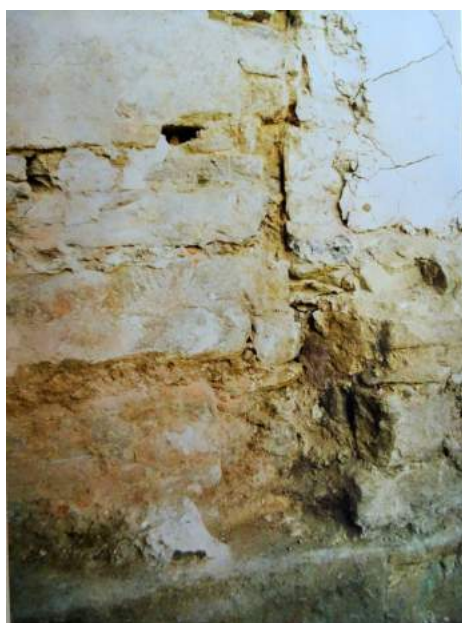
◀◀
15. a) Sonda vo východnej časti južnej steny južnej chodby ambitu s vertikálnou škárou.
Zameranie na obr. 9.
Zdroj: LUKÁČ 1996, ref. 12.
Foto: SA 5/92a.

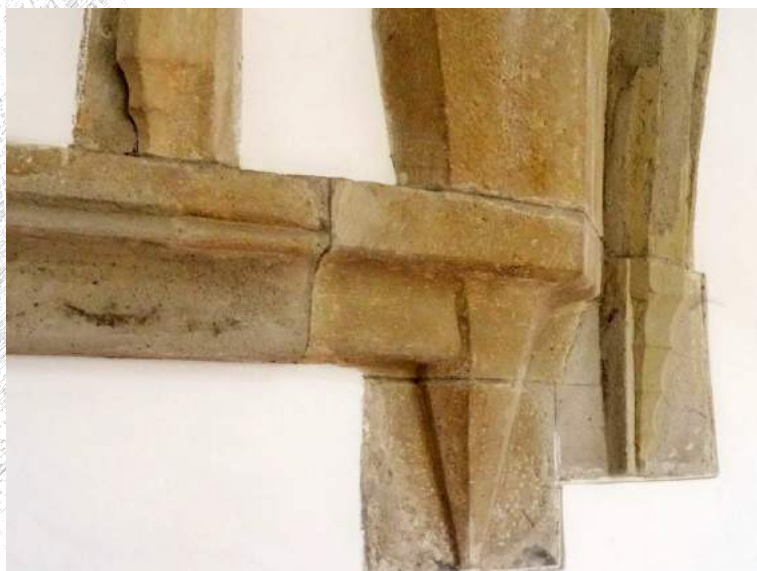
16. Rímsa vo východnej časti južnej chodby ambitu.
Foto:
N. Urbanová,
2015.

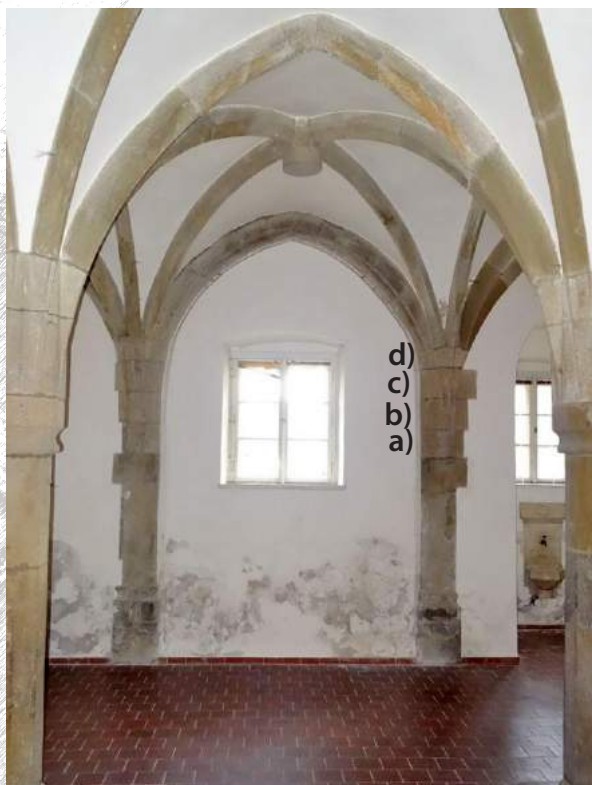
▼
17. Zaklutenie kapitulnej siene kotvené do polygonálnych pilierov s konštrukciou klenby a zaplentovaným ostentím vstupu do asanovaného priestoru kaplnky pred východným priečelím.
Foto:
N. Urbanová,
2015.

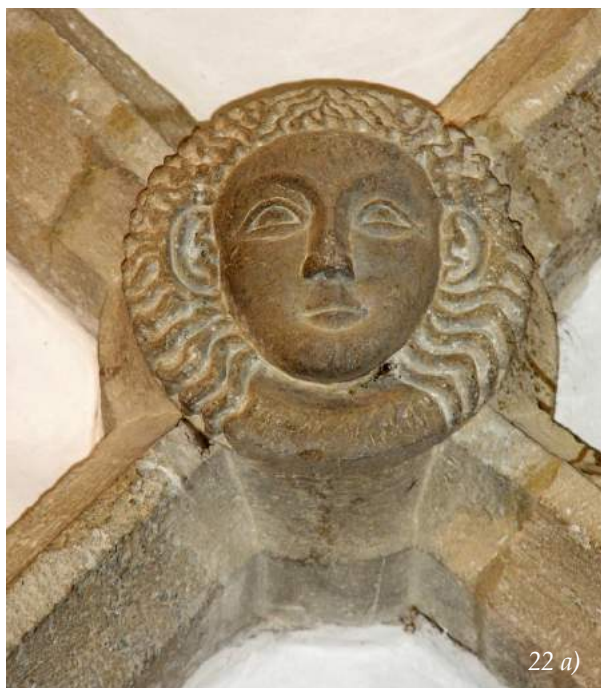
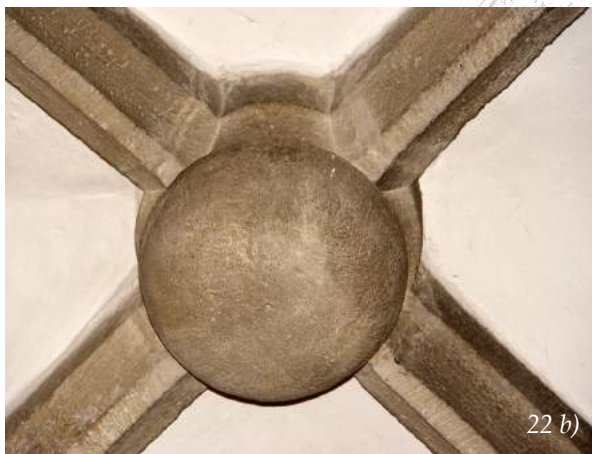
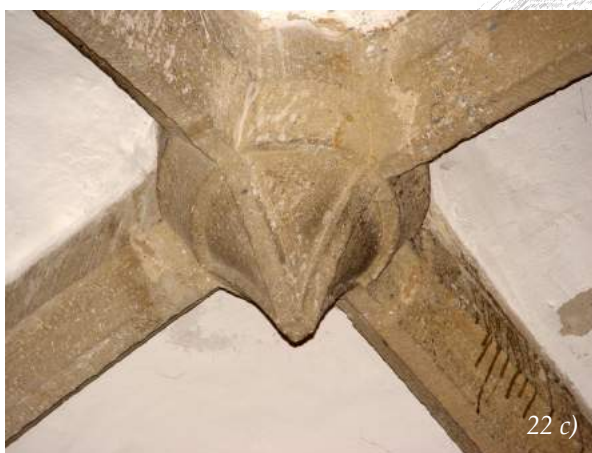
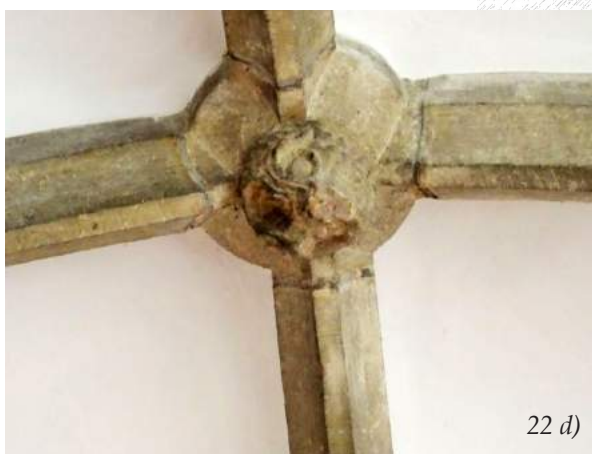
22. a) – c)
Svorníky
v sakristii.
22. d) Svorník
pred kapitulnou
sieňou.
Všetky foto:
M. Janovská,
2015.

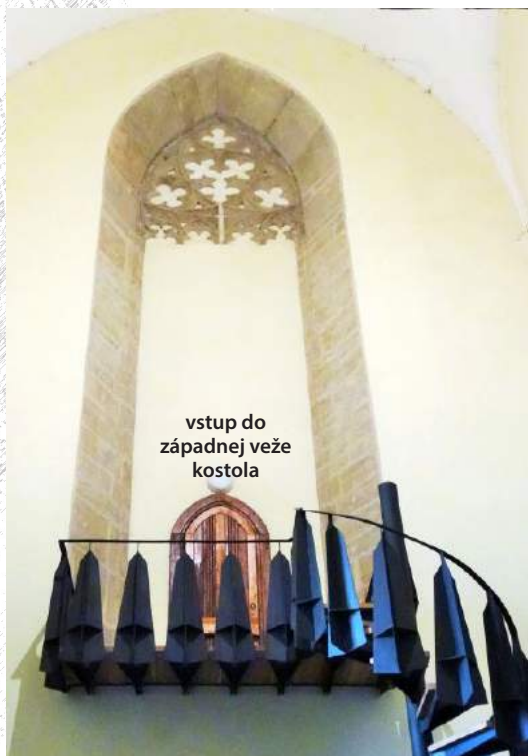
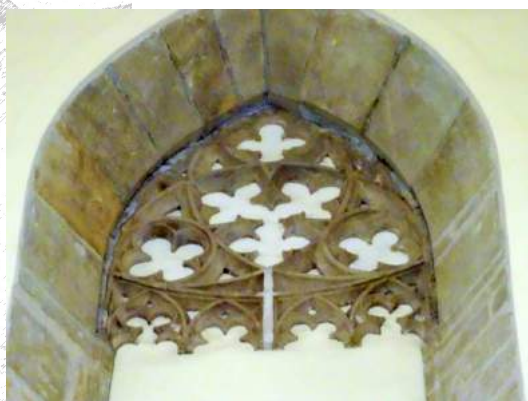
23. a)– b)
 Západné okno
 v lodi kostola,
 prekryté
 sekundárne
 pristavanou
 západnou vežou
 so vstupom v päte
 okna, pôvodne
 z empory,
 prístupnej
 pravdepodobne
 z podkrovia
 južného ambitu
 cez zamurované
 západné
 schodisko
 (nepreskúmané),
 po nadstavbe
 ambitu
 z priestoru
 oratória. Tento
 stav zachytáva
 Schedlov plán
 (pozri obr.1.)
 Zmena nastala po
 presunutí empory
 a výstavbe
 priečneho múra
 do súčasnej
 polohy. Tab. I.
 Foto:
 N. Urbanová,
 2015.

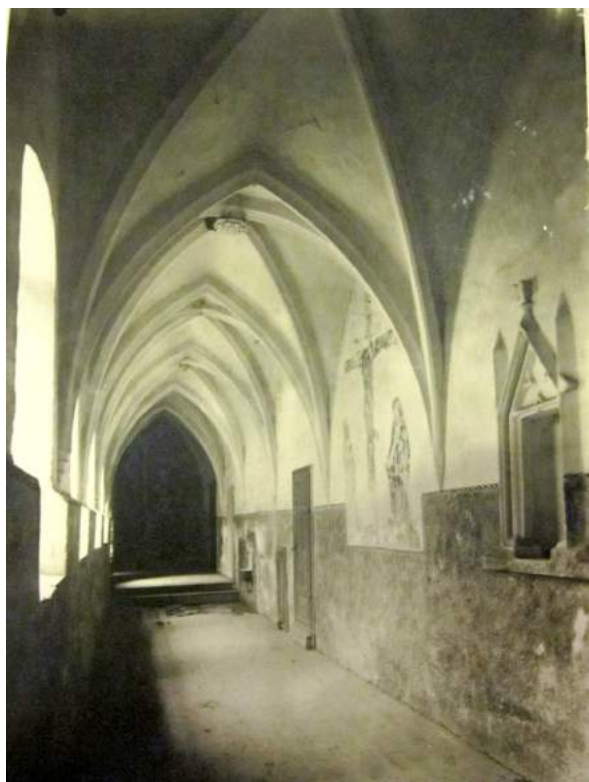
◀◀
24. Východný ambit pred rekonštrukciou v rokoch 1938 – 1939 zachytáva stav po adaptácii v 90. rokoch 17. storočia so zamurovanými arkádami a zmenou funkcie kapitulnej siene na obytnú.
Zdroj: Magyar Művészeti Akadémia, Magyar Építészeti Múzeum és Műemlékvédelmi Dokumentációs Központ, Terotár. Budapešť.

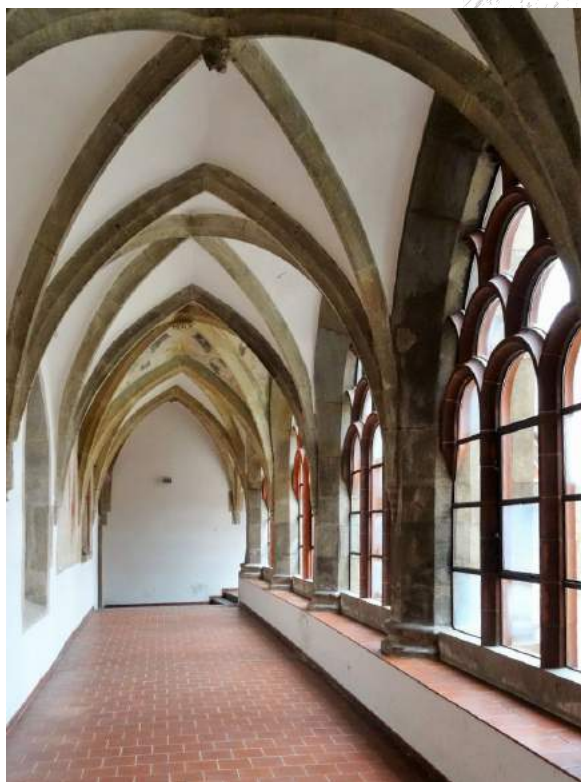
◀
25. Ambit východného krídla po rekonštrukcii v roku 1938 – 1939, dlažba zvýšenej podlahy 1999.
Foto: N. Urbanová, 2015.

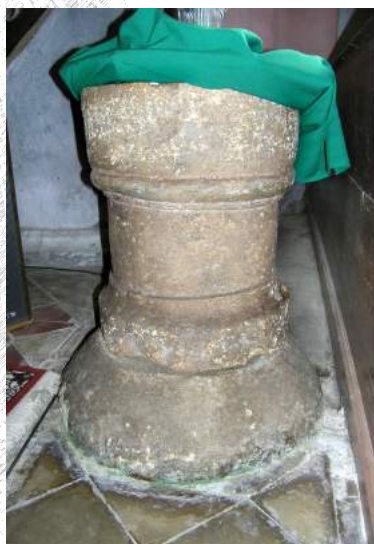
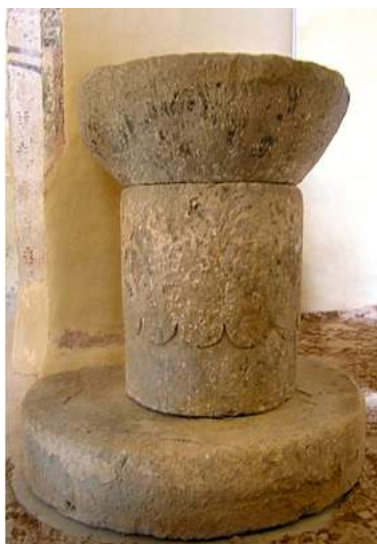
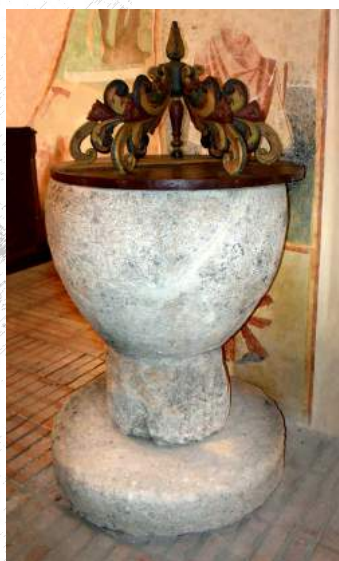
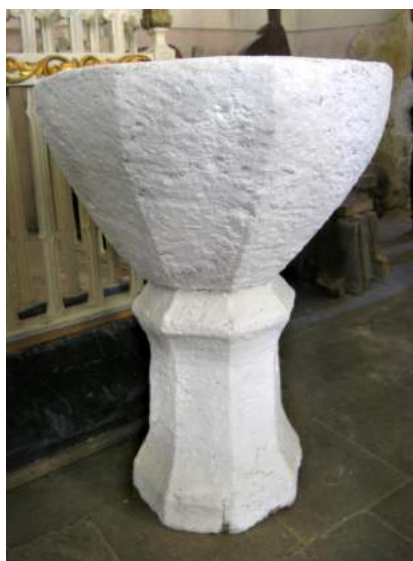
1. Ukážky zachovaných kamenných krstiteľníc z obdobia stredoveku, zľava doprava: Kocelovce, Kraskovo, Kyjatice, Rimavské Brezovo. Foto: M. Kalinová 2012, M. Borošová-Michalcová, 2016.

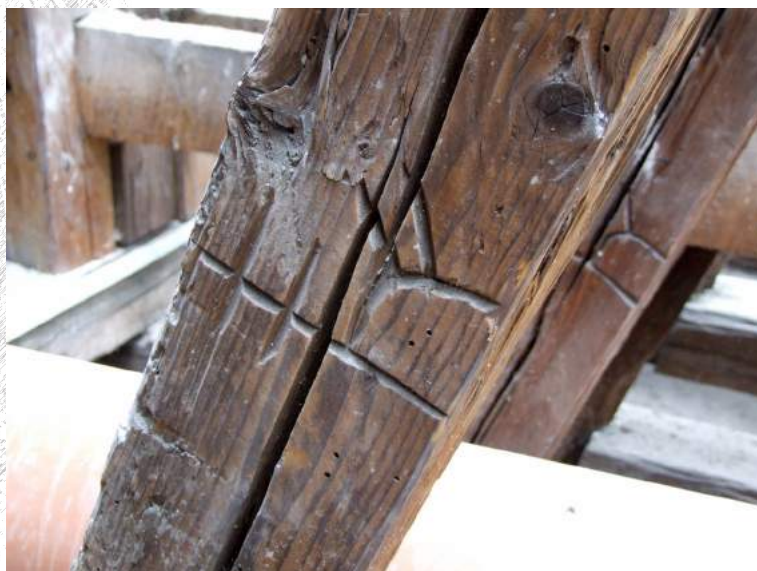
3. Spišská Kapitula, Kaplnka Zápoľských. Tesárska značka 10 v krove nad kaplnkou.
Foto: L. Suchý, 2003.

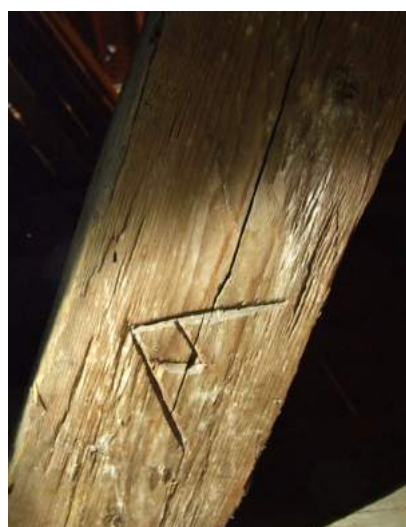
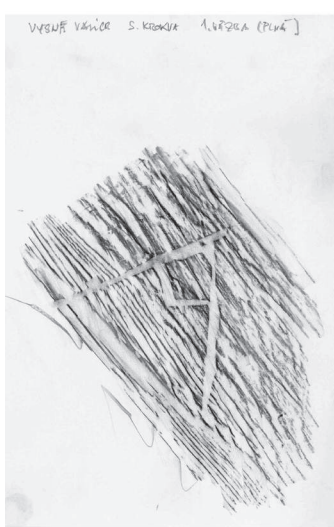
6. Tesárska značka A. Foto: Ľ. Suchý, 2016.

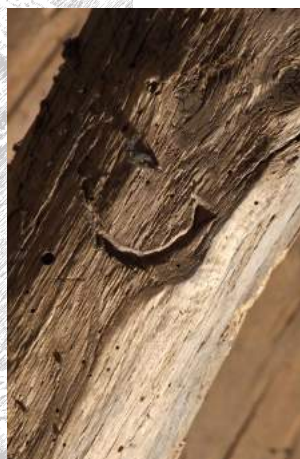
12. Presný
nákras
zachovaných
alfabetických
sekaných
značiek.
Autor: L. Suchý,
2015.

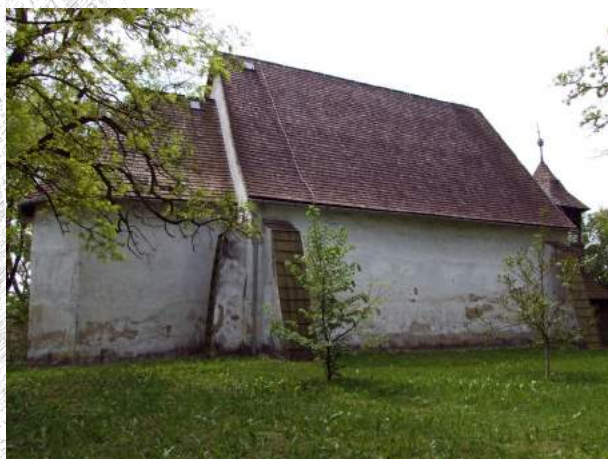
▶▶
16. Západný pohľad na štít so stredovekým oknom.

Vstup do dnešného podstrešia je možný len rebríkom cez pôvodné hrotité okno v štíte. Už samotný stredoveký okený otvor v štíte musí pozorného návštevníka upútať a upozorniť, resp. navodiť otázku, prečo je takýto honosný a dominantný otvor s tvarovaným gotickým ostentím, pôvodne so stredným prútom a zvyškom kružby vo vrchole, umiestnený tak vysoko. To predsa nemôže byť vstup do podstrešia, ktorý býva často neprístupný, resp. ukrytý. Odpoveď je zrejma hneď po návšteve podstrešia. Západný štít podstrešia má zachovanú stredovekú, výtvarne upravenú omietku jednoduchým kvádrovaním, ktorá potvrdzuje, že priestor súčasného podstrešia nad loďou kostola bol pôvodne, zrejme až do vztýčenia hambáľkového krovu v 1. polovici 19. storočia (v rokoch 1824 – 1831) a uzavretia lode trámovým stropom, otvorený. Murovaný štít s vysokým oknom bol pôvodne súčasťou interiéru lode, čím sa umocňovala výška zhromažďovacieho priestoru. (Obr. 20)

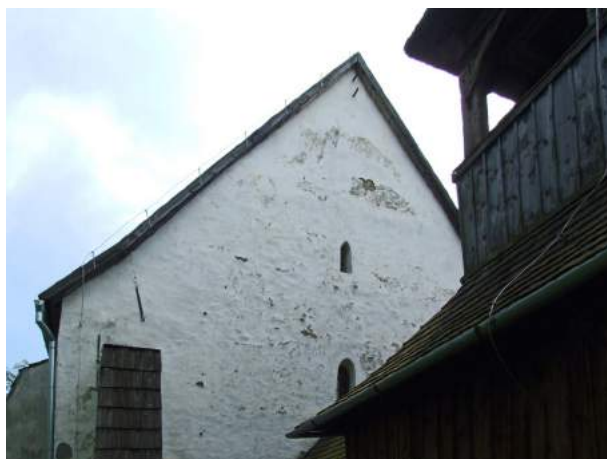
▶
17. Pohľad v podstreší na západný štít s odtlačkom po pôvodnom korýtkovom strope.

Rímskokatolícky Kostol sv. Michala v Liptovskom Michale patrí spolu s reformovaným kostolom v obci Žíp u nás k najvýznamnejším známym príkladom, keď pôvodným zastropením stredovekej sakrálnej stavby v lodi nebol rovný doskový strop, ale prevýšená drevená konštrukcia, vtiahnutá do podstrešia a jej tvar bol definovaný tvarom jednoduchého hambáľkového krovu, pravdepodobne s krátkymi pätnými vzperami po stranách – pri korune muriva. Tvar nepravej klenby v tvare otočeného koryta je možné odvodiť od otláčkov, vymedzujúcich jej tvar na vnútornej strane murovaného západného štítu. (Obr. 19)

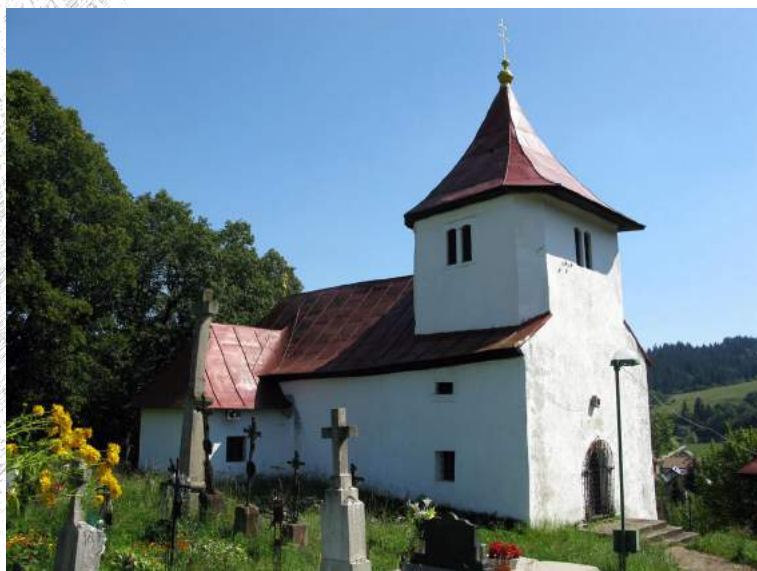
24. Horná Lehota
(okr. Dolný Kubín), rím.
kat. Kostol sv.
Trojice.
Foto: L. Suchý,
2016.

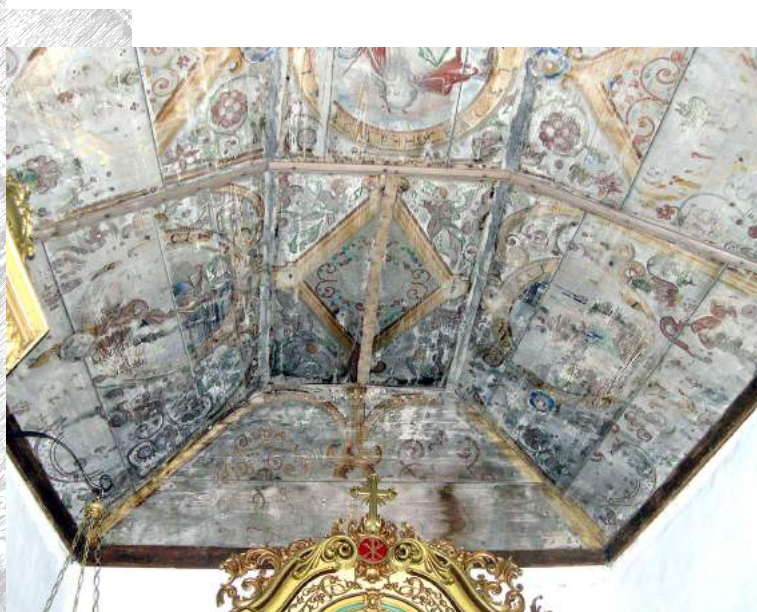
26. Horná Lehota
(okr. Dolný Kubín), rím.
kat. Kostol sv.
Trojice. Pohľad
na zachovaný
drevený
korýtkový strop,
tvarová analógia
k Žípu.
Foto: K. Ďurian,
2010.

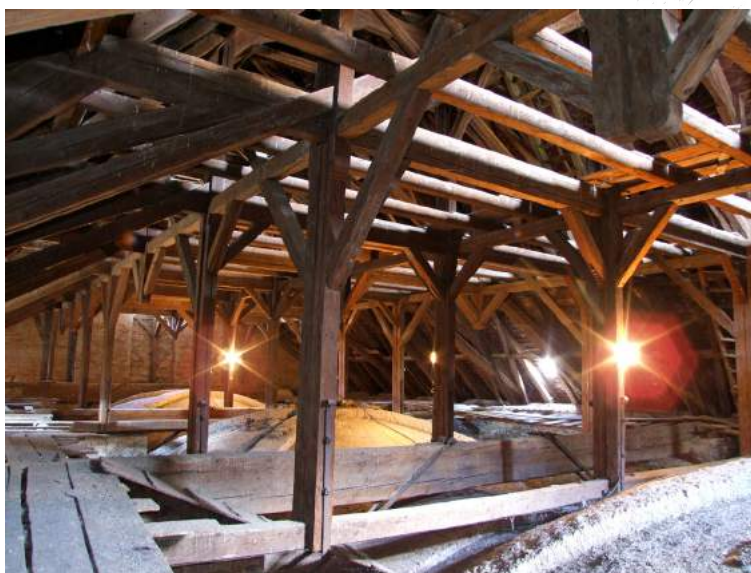
28. Rožňava, ev. a. v. kostol. Pohľad do krovu s ležatými a stojatými stolicami. Foto: L. Suchý, 2016.

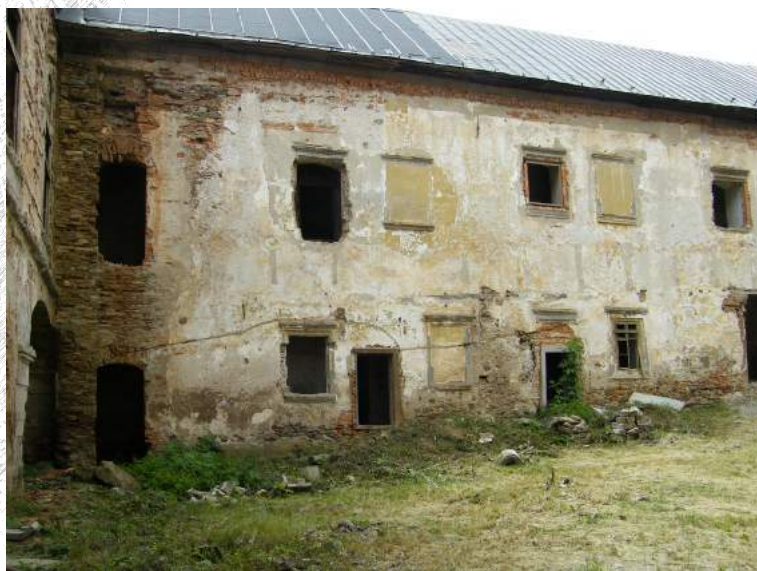
4. Dvorová
fasáda
juhozápadného
krídla s nálezmi
odtlačkov
asanovanej
pavlače.
Foto: L. Fillová,
2014.

biehala drevená pavlač, potvrdená nálezmi odtlačkov zvislých nosných prvkov. (Obr. 4) Kopírovala líniu terénu stúpajúceho severozápadným smerom, pričom však nesprístupňovala miestnosti na 2. nadzemnom podlaží, ale pravdepodobne viedla na ochodzu opevnenia, ktoré sa na objekt napojilo v následnej etape. Nad úrovňou okien 1. aj 2. nadzemného podlažia sa v murive zachovali drevené prvky, ktoré plnili funkciu stužovacieho venca. Priestory na oboch nadzemných podlažiach boli vykurované pecami, potvrdenými nálezmi pravouhlých priekurovacích otvorov, rámovaných

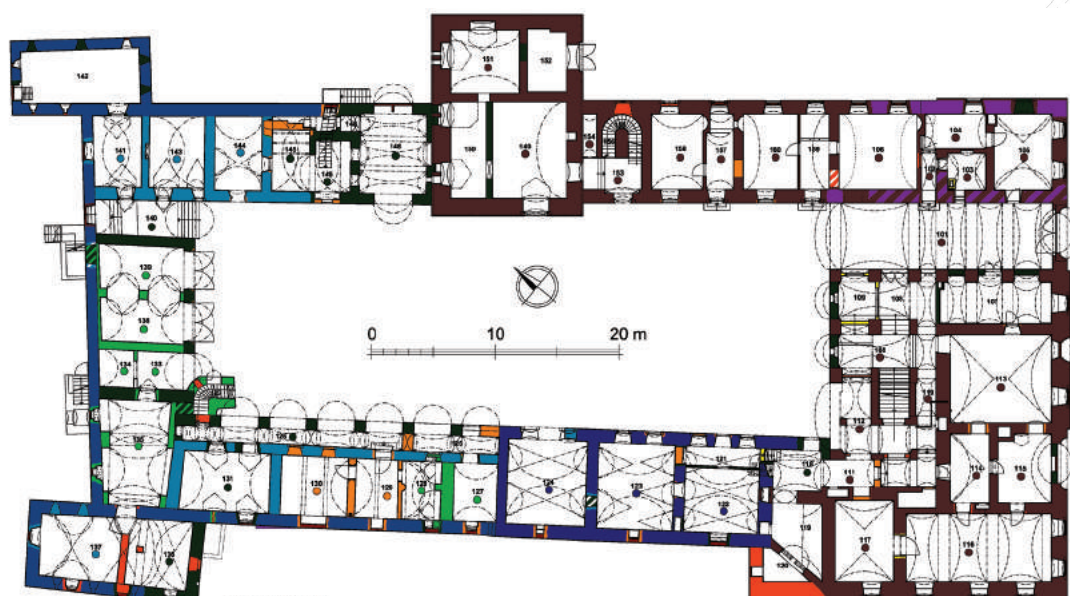
6. Jelšava, kaštieľ. Slohová analýza, pôdorys 1. nadzemného podlažia.
 Autori: M. Matejka – L. Fillová.

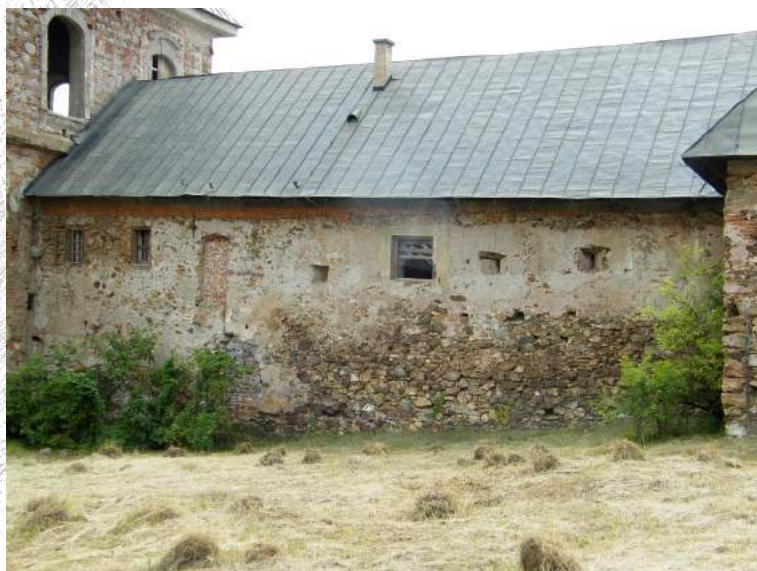
7. Detail vonkajšej fasády severovýchodného krídla so strieľňami.
Foto: Ľ. Fillová, 2014.

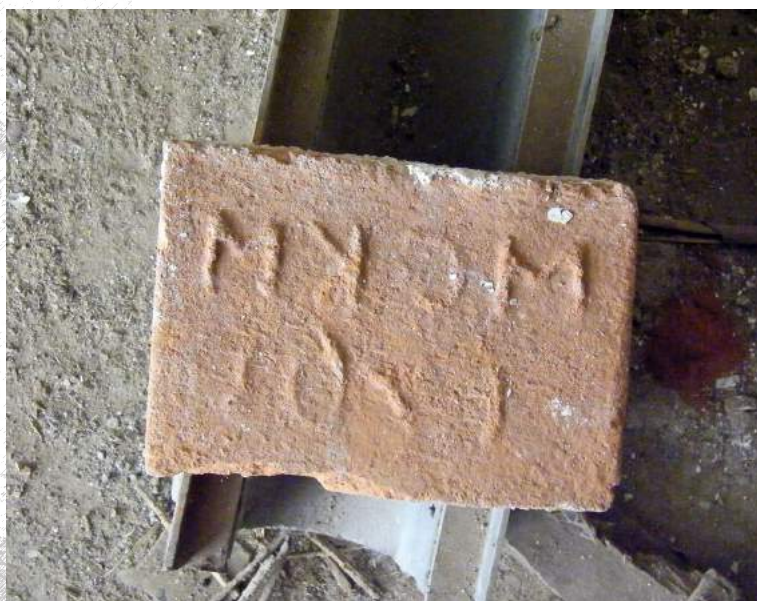
11. Pálená tehla s iniciálami Mikuláša Koháryho a datovaním.
Foto: L. Fillová, 2015.

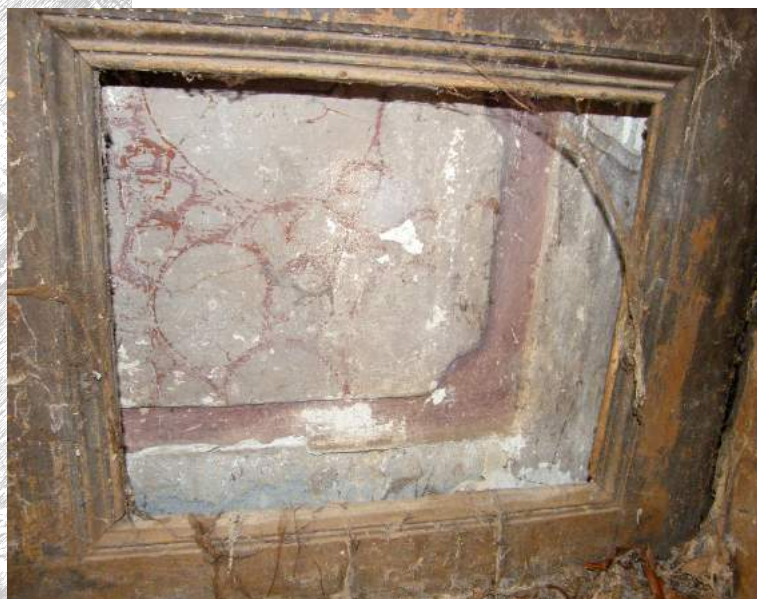
12. Detail neskorobarokovej výzdoby sokla na 2. nadzemnom podlaží severovýchodného krídla.
Foto: L. Fillová, 2015.

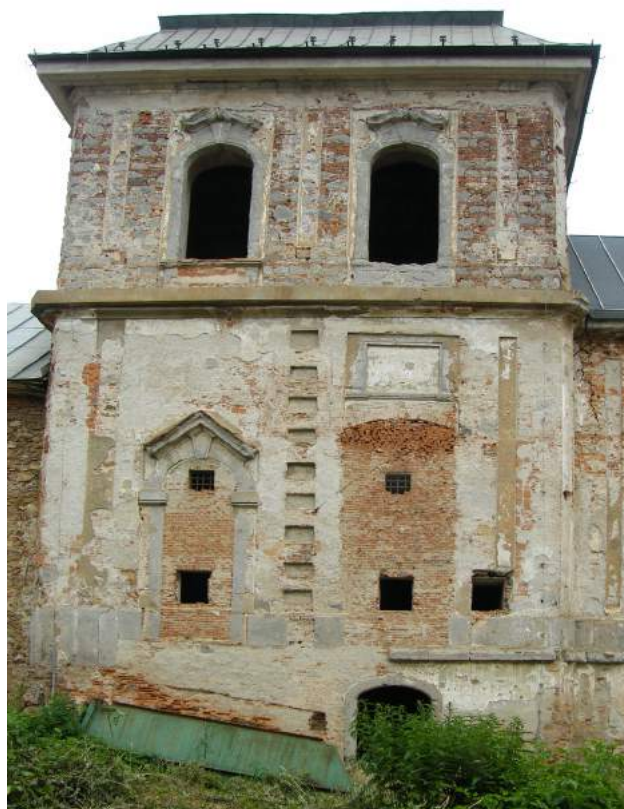
13. Vežová stavba v severovýchodnom krídle, prestavaná na sýpku.
Foto: L. Fillová, 2014.

Barokovú časť severovýchodného krídla uzatvárala vežová vyvýšená časť, situovaná v strednej časti severovýchodného krídla kaštieľa. (Obr. 13) V čiastočne zahĺbenom 1. nadzemnom podlaží bol vstup do suterénu a dva väčšie priestory. K vežovitej časti na juhovýchodnej strane pristavali schodisko v tvare U, ktoré sprístupňovalo podlažia veže a tiež 3. nadzemné podlažie severovýchodného krídla, vedľa neho sa na 2. a 3. nadzemnom podlaží nachádzal prevet. 2. nadzemné podlažie vežovitej časti vypĺňala sála zaklenutá kupolovitou klenbou, ktorú malo podľa projektu osvetľovať osem veľkých polkruhovo zakončených okien s bohato profilovanými ostentami. V hornej úrovni sály pod päťou klenby sa v juhovýchodnej stene nachádzalo okno umožňujúce vizuálnu komunikáciu s interiérom sály z chodbičky vedľa schodiska. 3. nadzemné podlažie vežovitej časti bolo zrejme hrázenými priečkami rozdelené na šesť miestností, priestory osvetľovali veľké okná

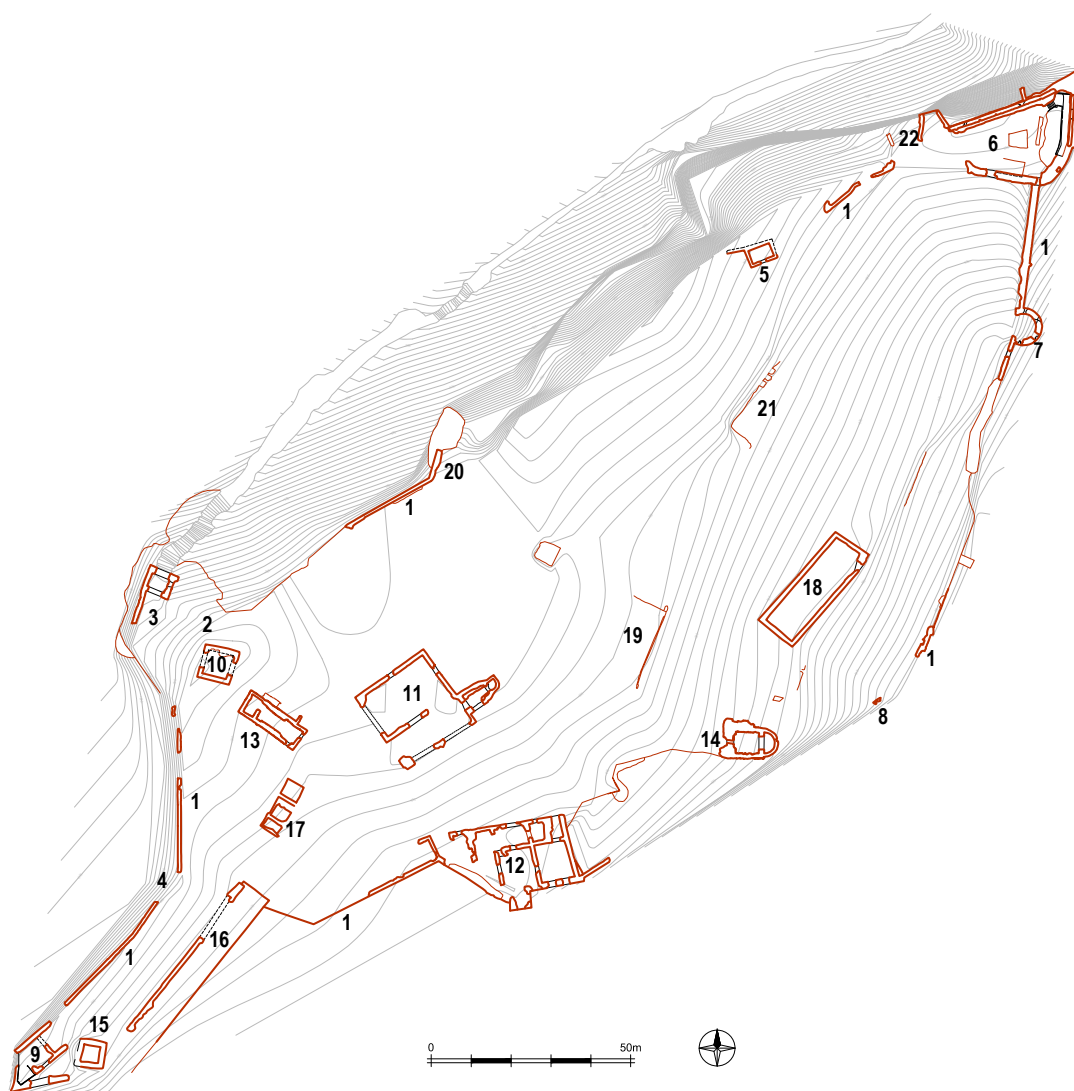
1. Pôdorys hradu
s označením objektov.
Autor: Tender media
group pre PÚ SR, doplnil
M. Šimkovic, 2016.

1. Hradbový múr, 2. Bránová bašta, 3. Predbránie s bránovou vežou, 4. Západná bašta, 5. Veža, 6. Bastión, 7. Východná bašta, 8. Juhovýchodná bašta, 9. Veža (tzv. Cigánska veža), 10. Veža (tzv. Hlavná veža), 11. Palác (tzv. Hlavný palác), 12. Južný palác (tzv. Koháryho palác), 13. Obytná budova, (tzv. Veliteľská budova), 14. Kaplnka, 15-21. Hospodárske a obytné budovy, 22. Hradný žerjav.
