Najnovšie poznatky
z výskumov stredovekých pamiatok
na Gotickej ceste II

Zborník Gotická cesta 2/2016

Zborník príspevkov z 2. ročníka konferencie
Najnovšie poznatky z výskumov stredovekých pamiatok na Gotickej ceste
konanej 11. a 12. augusta 2016 v Rožňave

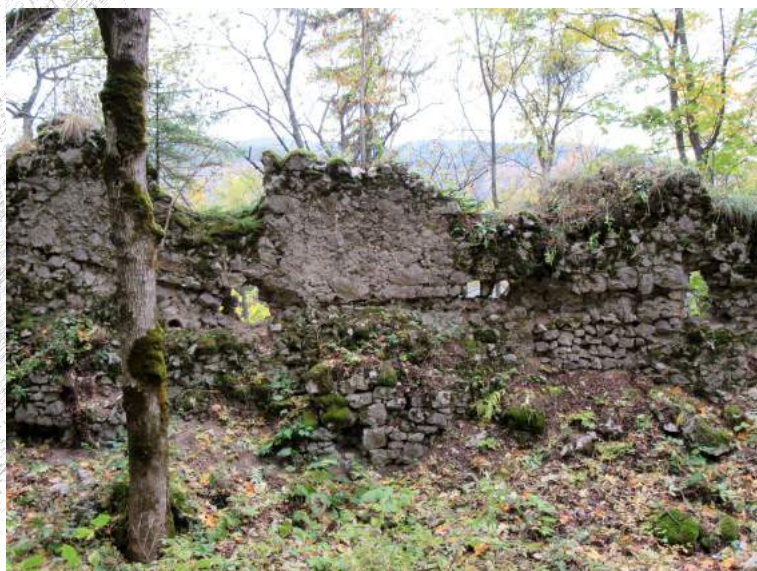
3. Pohľad na severozápadný úsek hradby so zvyškami cimburia.

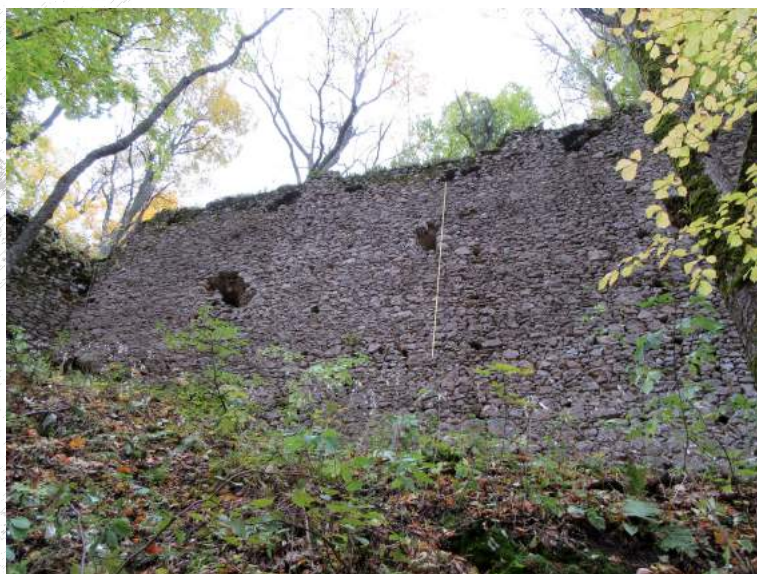
4. Vonkajší pohľad na severozápadný úsek hradby.

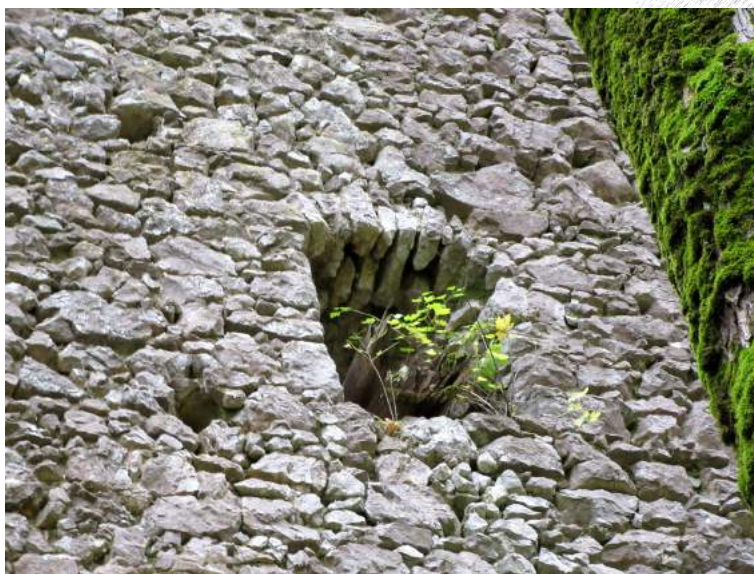
5. Severozápadný úsek hradby, detail strielne.
Foto:
M. Šimkovic,
2015.

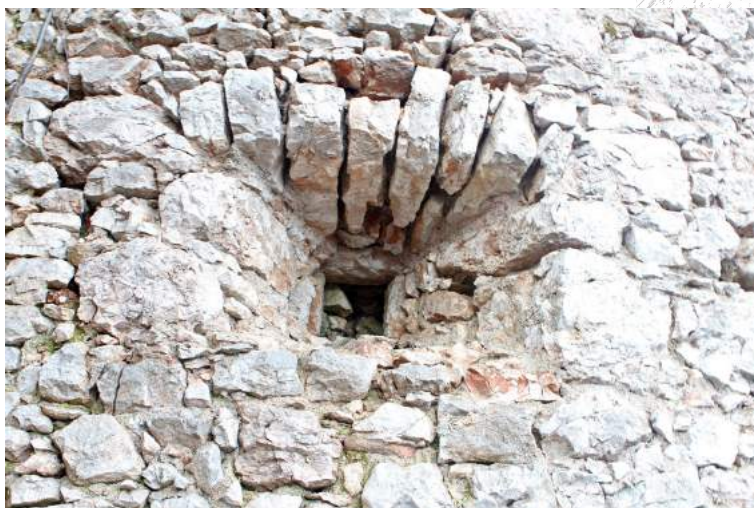
7. Východná bašta, detail strielne.

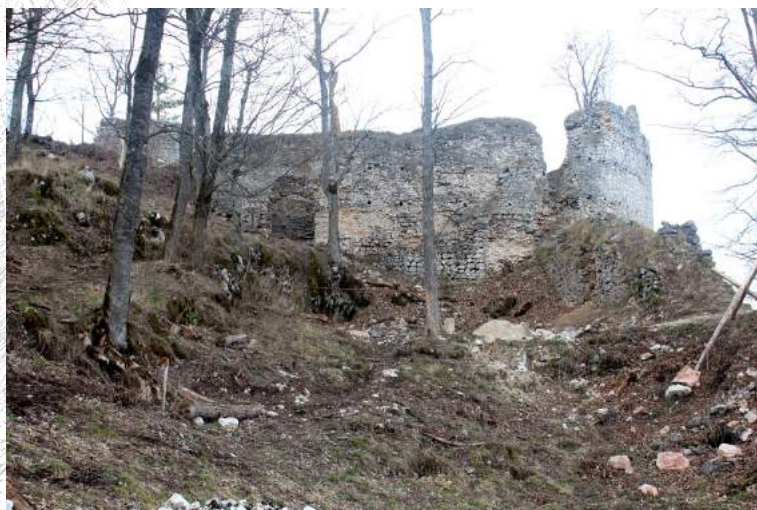
12. Pohľad
na bastión
z prístupovej
cesty.

S obdobím osmanskej hrozby je možné spájať posilnenie hradného opevnenia bastiónom. (Obr. 1 : 6, Obr. 11, 12) Vybuodovali ho v exponovanej polohe na severovýchodnom výbežku hradného vrchu, ktorá bola počas obliehania hradu v roku 1549 predmetom sústrednej paľby. Bastión čiastočne vysunutý z obrysu hradného opevnenia mal atypické usporiadanie takmer bez vnútorného zásypu bežného u tohto typu stavieb. Nahrádzala ho drevená plošina opretá o voľne stojaci pilier v strede bastiónu. V hmote piliera bola vytvorená šachta s cisternou, ktorá podľa plánu a rezu hradom z roku 1684 ústila na plošinu kamennou skružou. Obranu predpolia zabezpečovali strielne so široko roztvorenými špaletami.

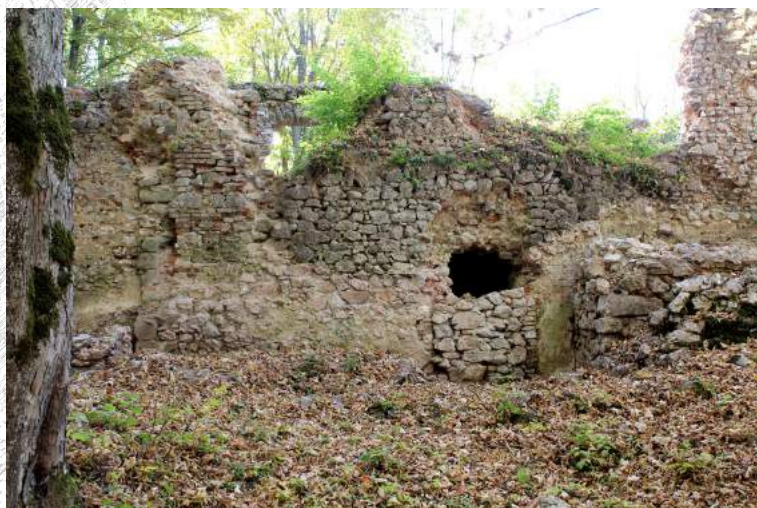
14. Tzv. Veliteľská budova, celkový pohľad od juhozápadu.
Foto: M. Šimkovic, 2011.

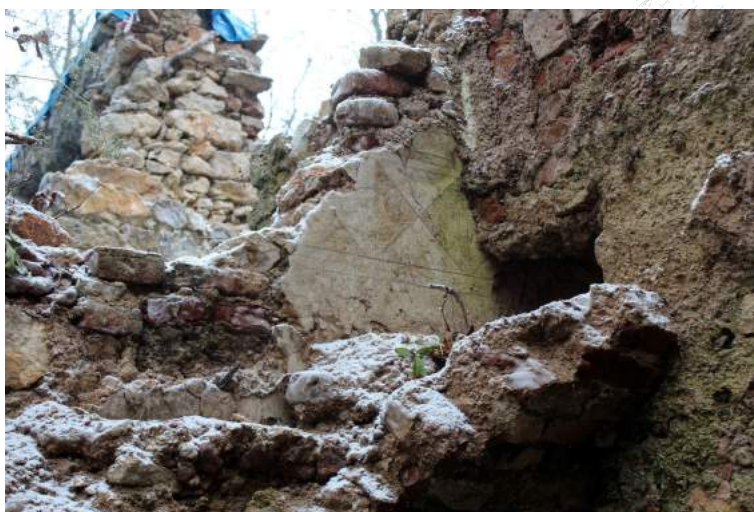
15. Tzv. Veliteľská budova, detail zvyškov renesančnej výzdoby fasády. Foto: M. Šimkovic, 2016.

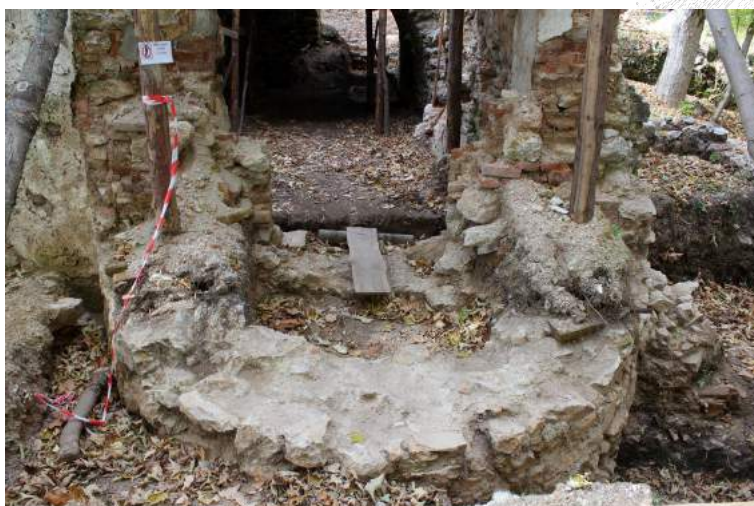
16. Tzv. Veliteľská budova, základy polkruhového rizalitu odkrytého archeologickým výskumom. Foto: M. Šimkovic, 2013.

Ďalším dokladom o prestavbách hradu popri výstavbe bastiónu sú pozostatky stavby čiastočne zahĺbenej do skalného podlažia v priestore nádvorja. (Obr. 1 : 21) Jej vznik datuje do skaly vytesaný letopočet 1564, ktorý sa môže vzťahovať aj na výstavbu bastiónu. Na základe popisov hradu a plánu z roku 1684 môžeme predpokladať výstavbu väčšieho počtu obytných hospodárskych budov tvoriacich dodnes zachovanú zástavbu hradného areálu. Detailnejšie zatiaľ poznáme len renesančnú podobu tzv. veliteľskej budovy, vybudovanej voľne na ploche nádvorja v blízkosti vstupnej brány. (Obr. 13 – 19) Náročné riešenie dvojpodlažnej obytnej stavby dokladá dvojica polkruhových rizalitov vystupujúcich z oboch čelných priečelí.¹⁶⁹ (Obr. 16 – 19)
