Časť južnej steny presbytéria.  
Výjavy Poslednej večere a Ukrižovania  
sú odkryté od roku 1977, keď ich zároveň  
reštaurovali Milan Togner,  
Jiří Josefík a Ladislav Székely.

Pohľad na severnú stenu presbytéria po plošnom odkryve v roku 2011

Realizátori obnovy:

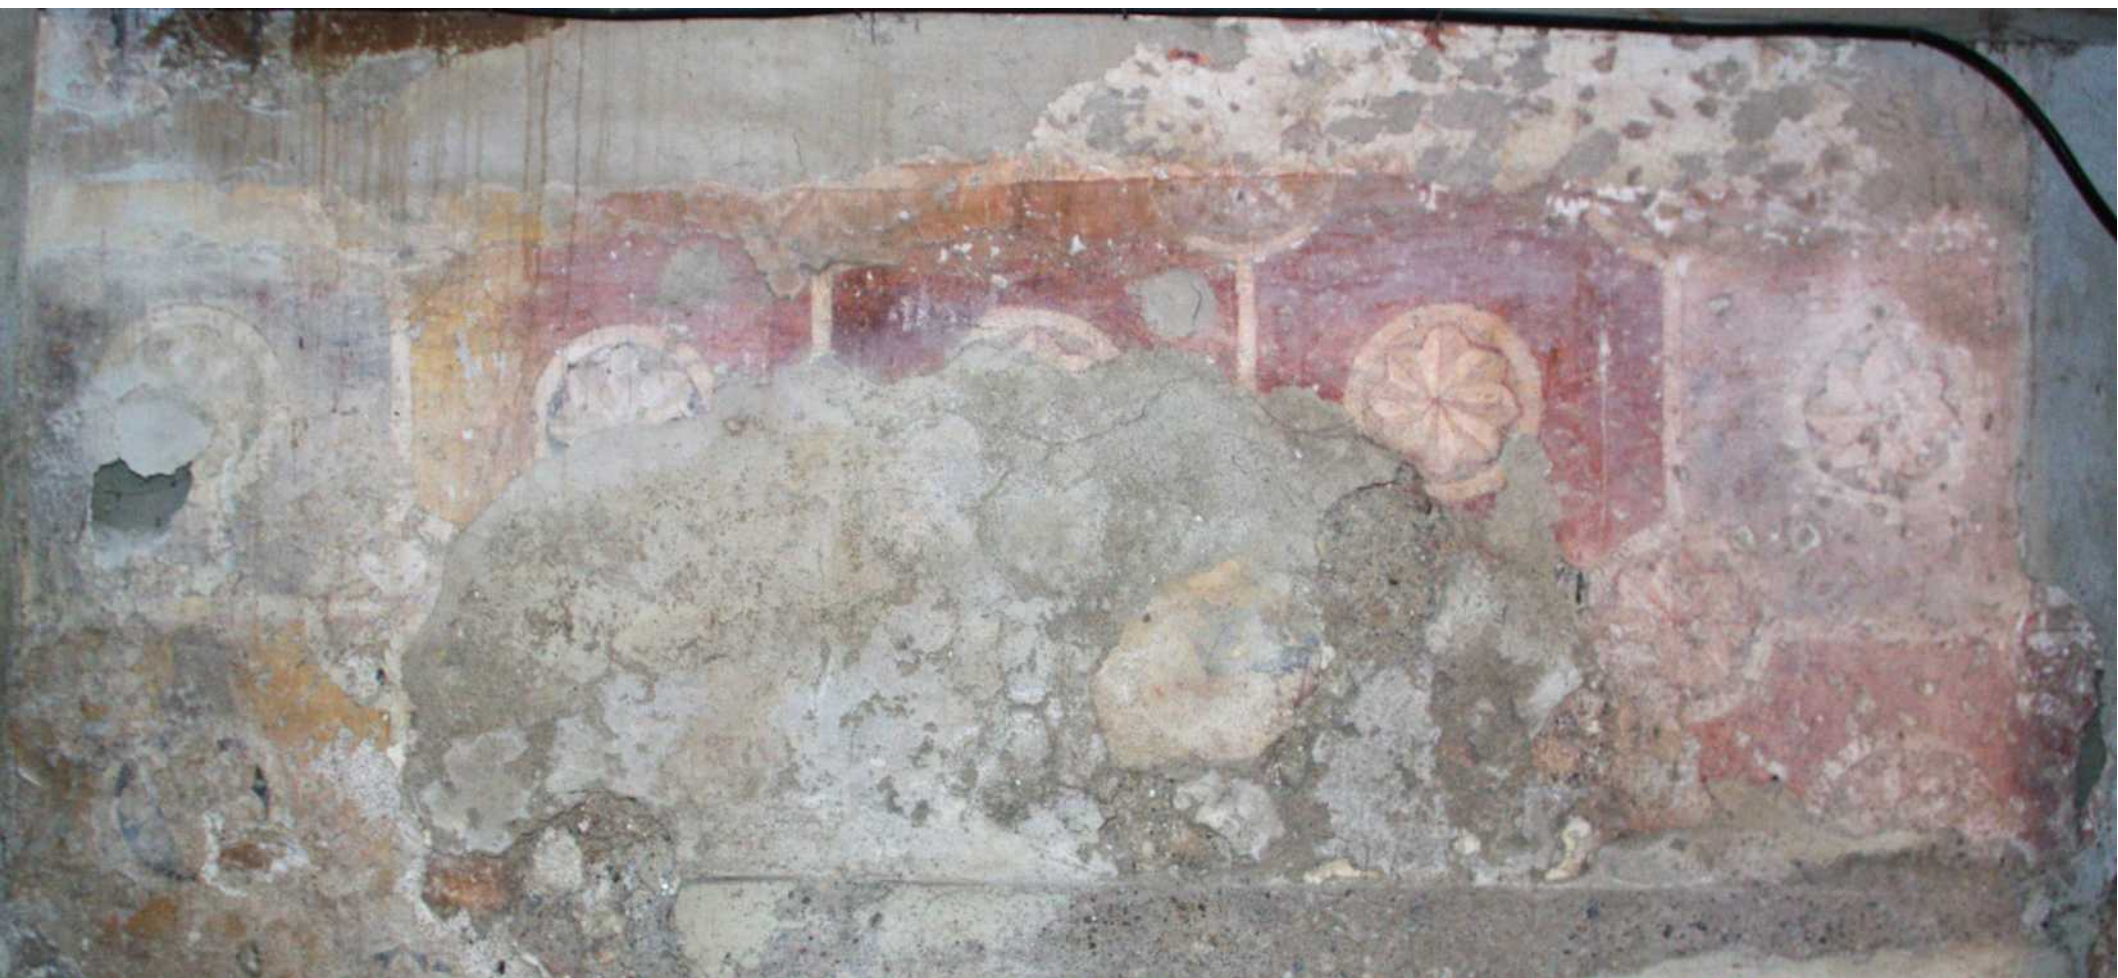
Motív kazetovania pod emporou v presbytériu reštaurovaný v roku 1940

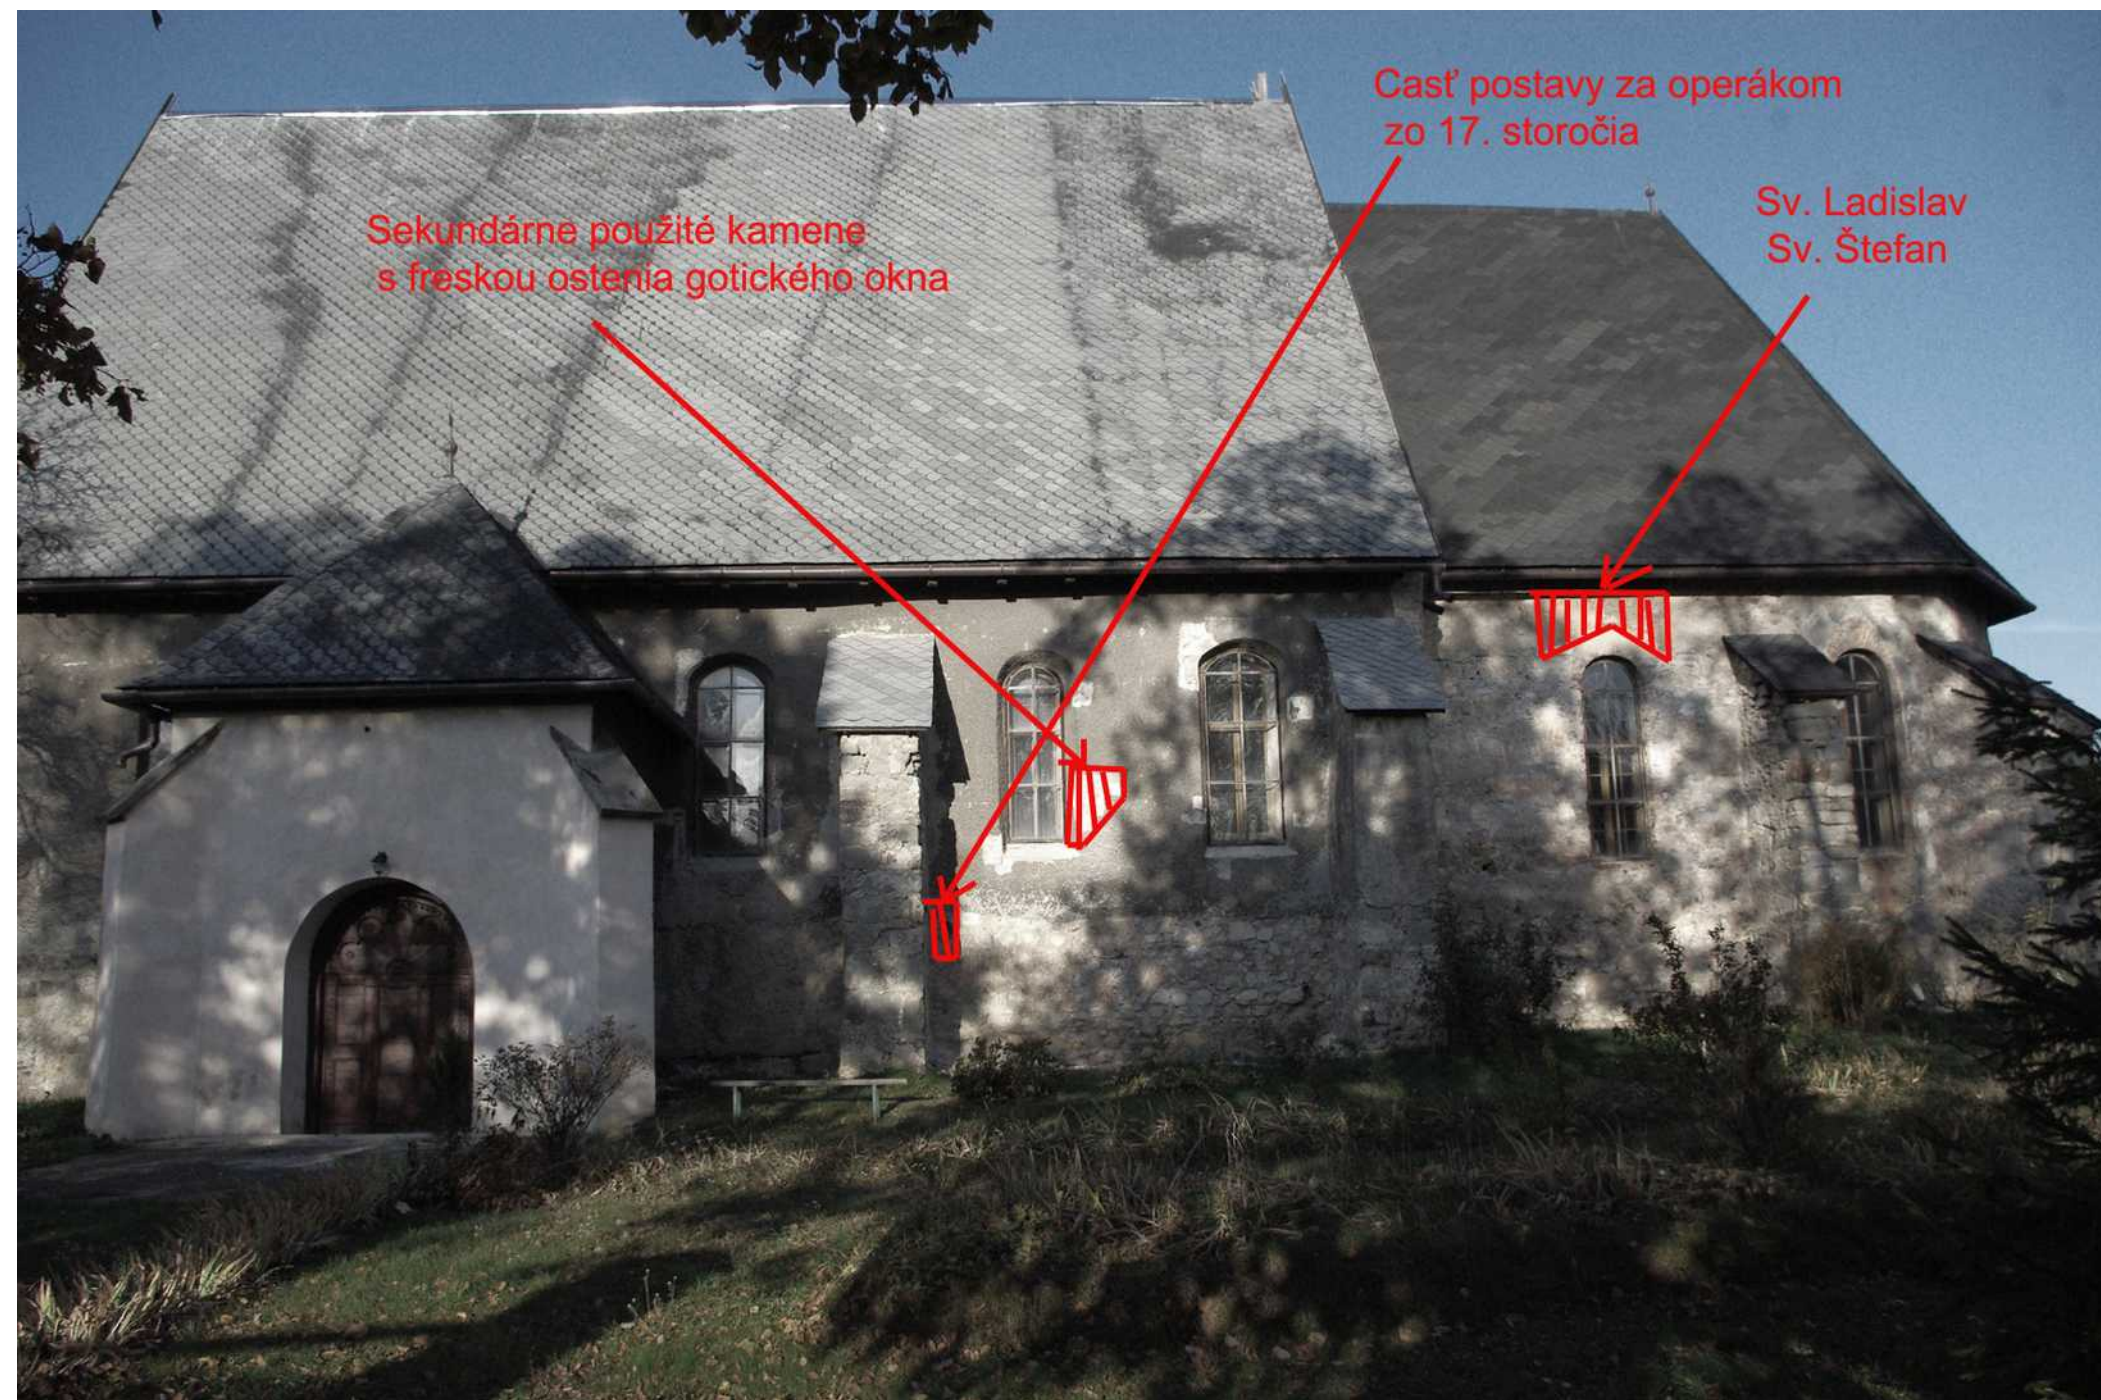
Sekundárne použité kamene  
s freskou ostenia gotického okna

Lokalizovanie fragmentov fresky na exteriérových južných stenách

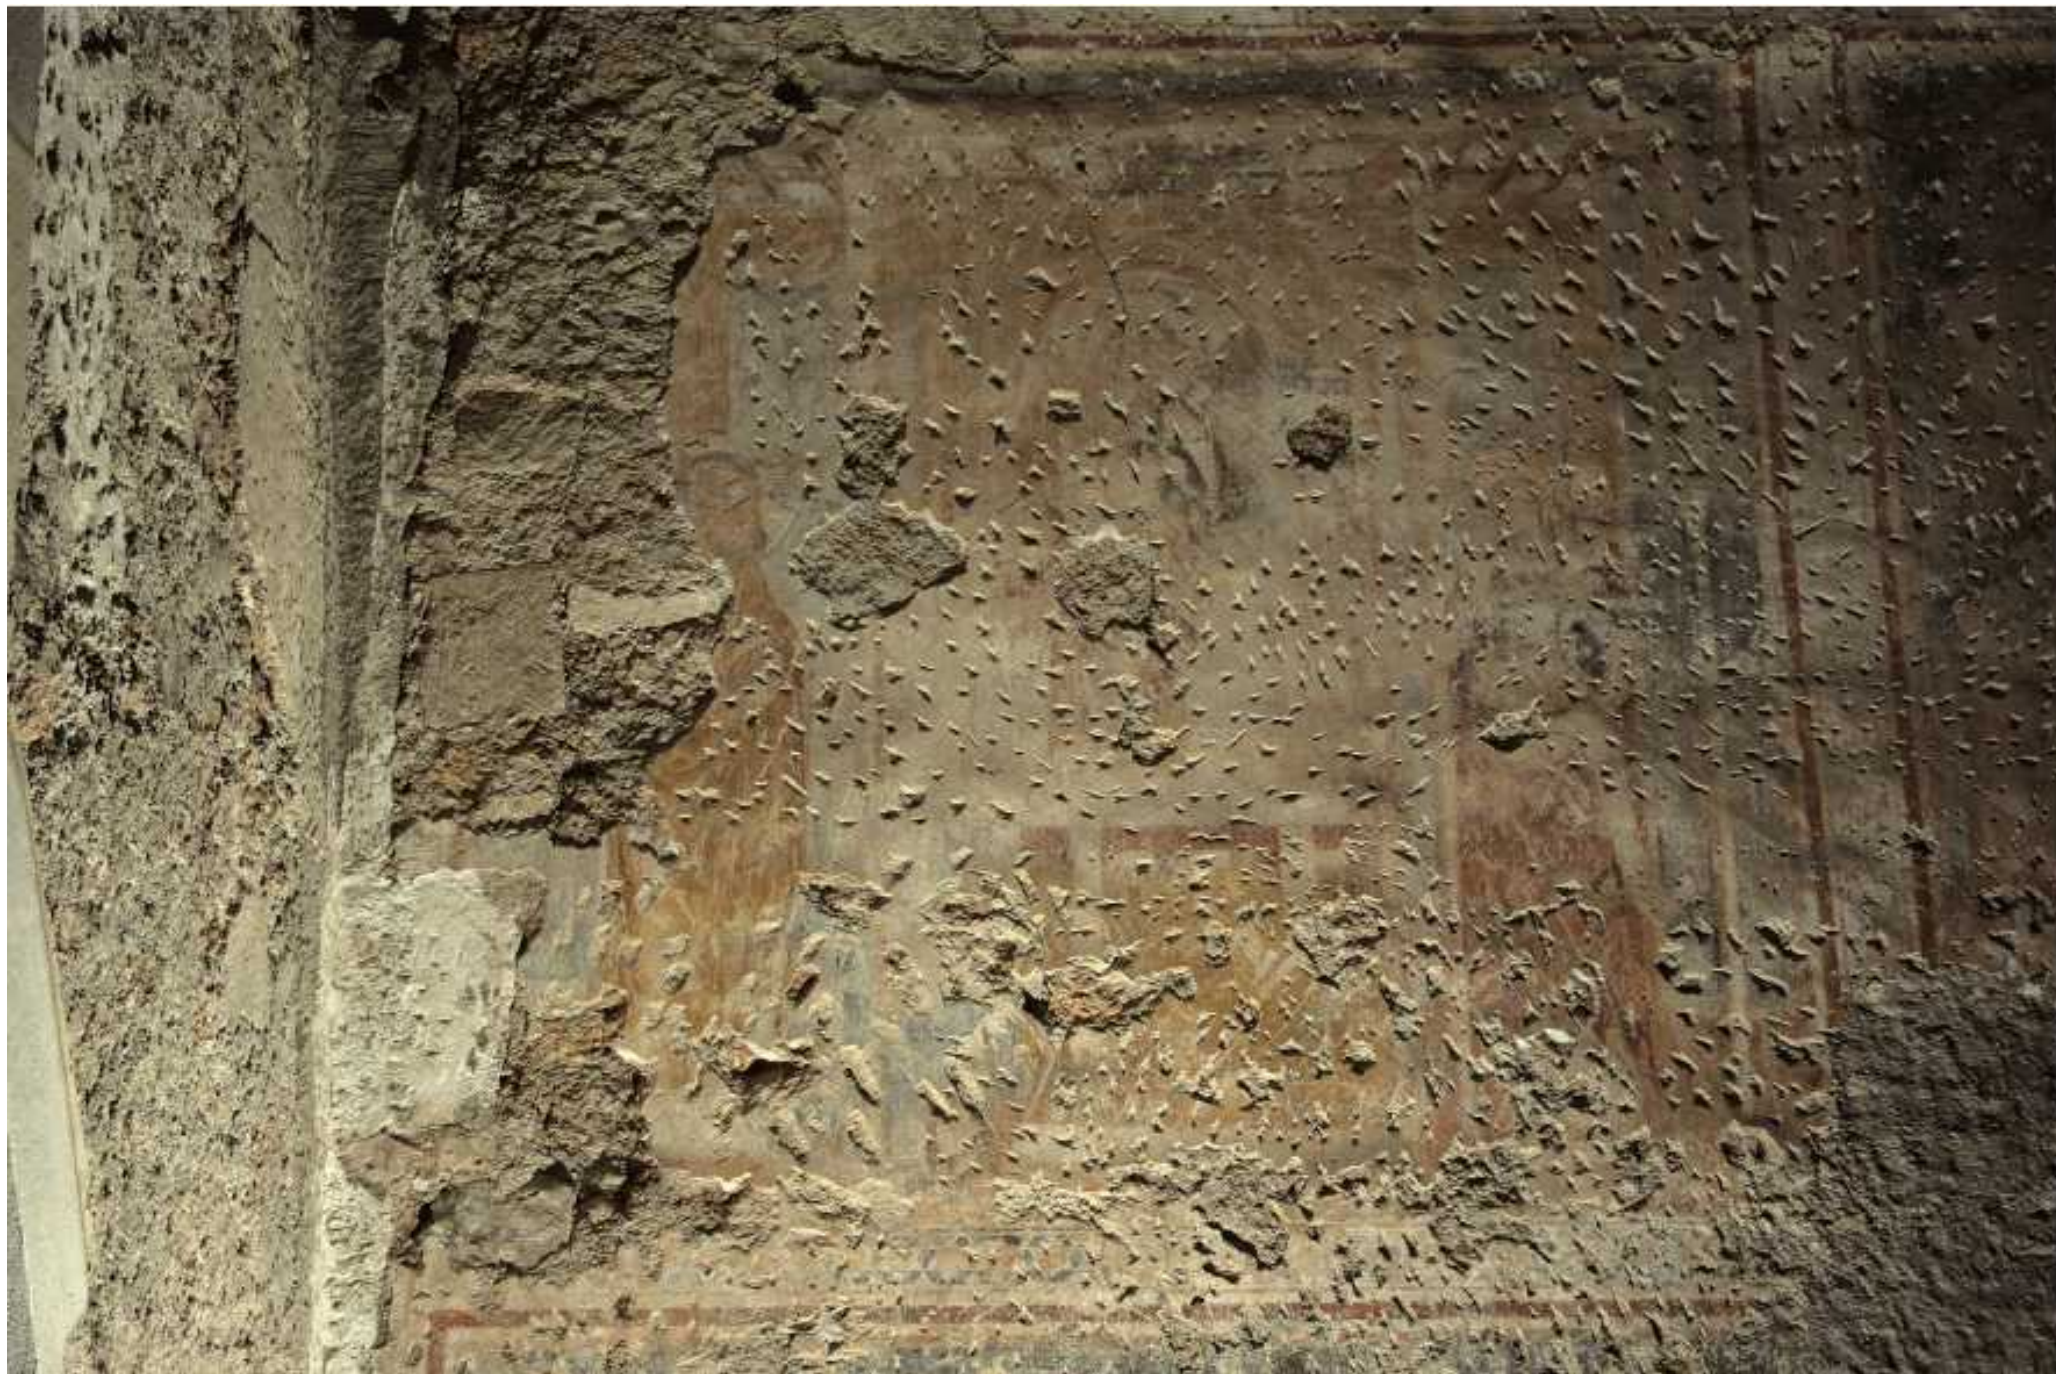
Časť severnej steny presbytéria po odkryve v roku 2011  
(nafotené pri razantnom bočnom osvetlení)

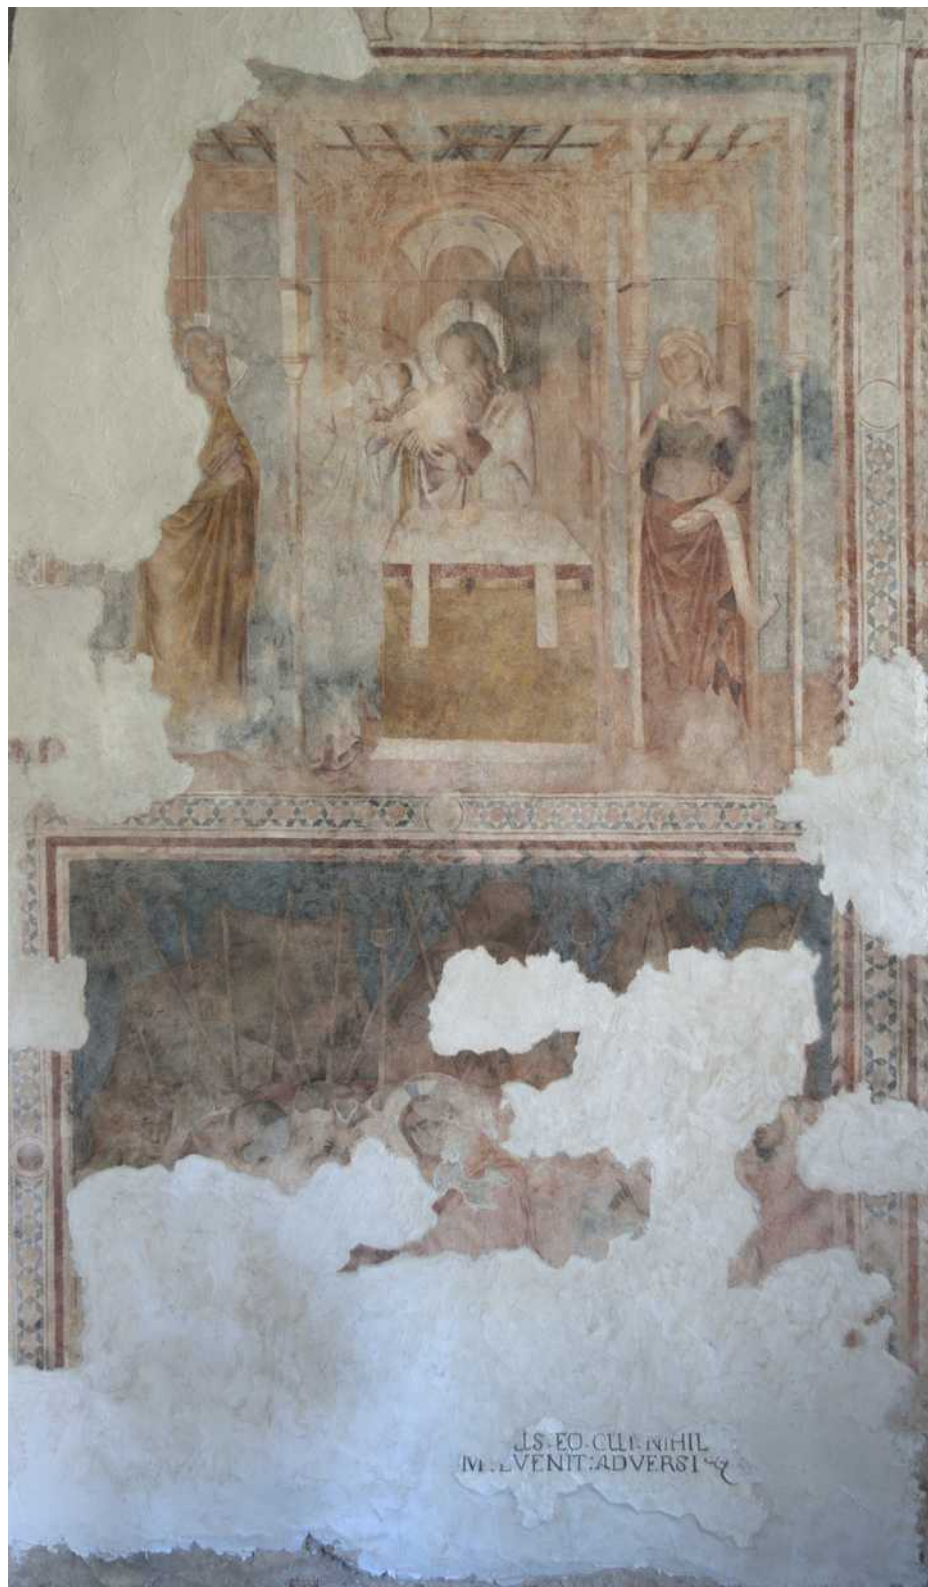
“Kristus  
v Getsemane”  
stav počas retuše

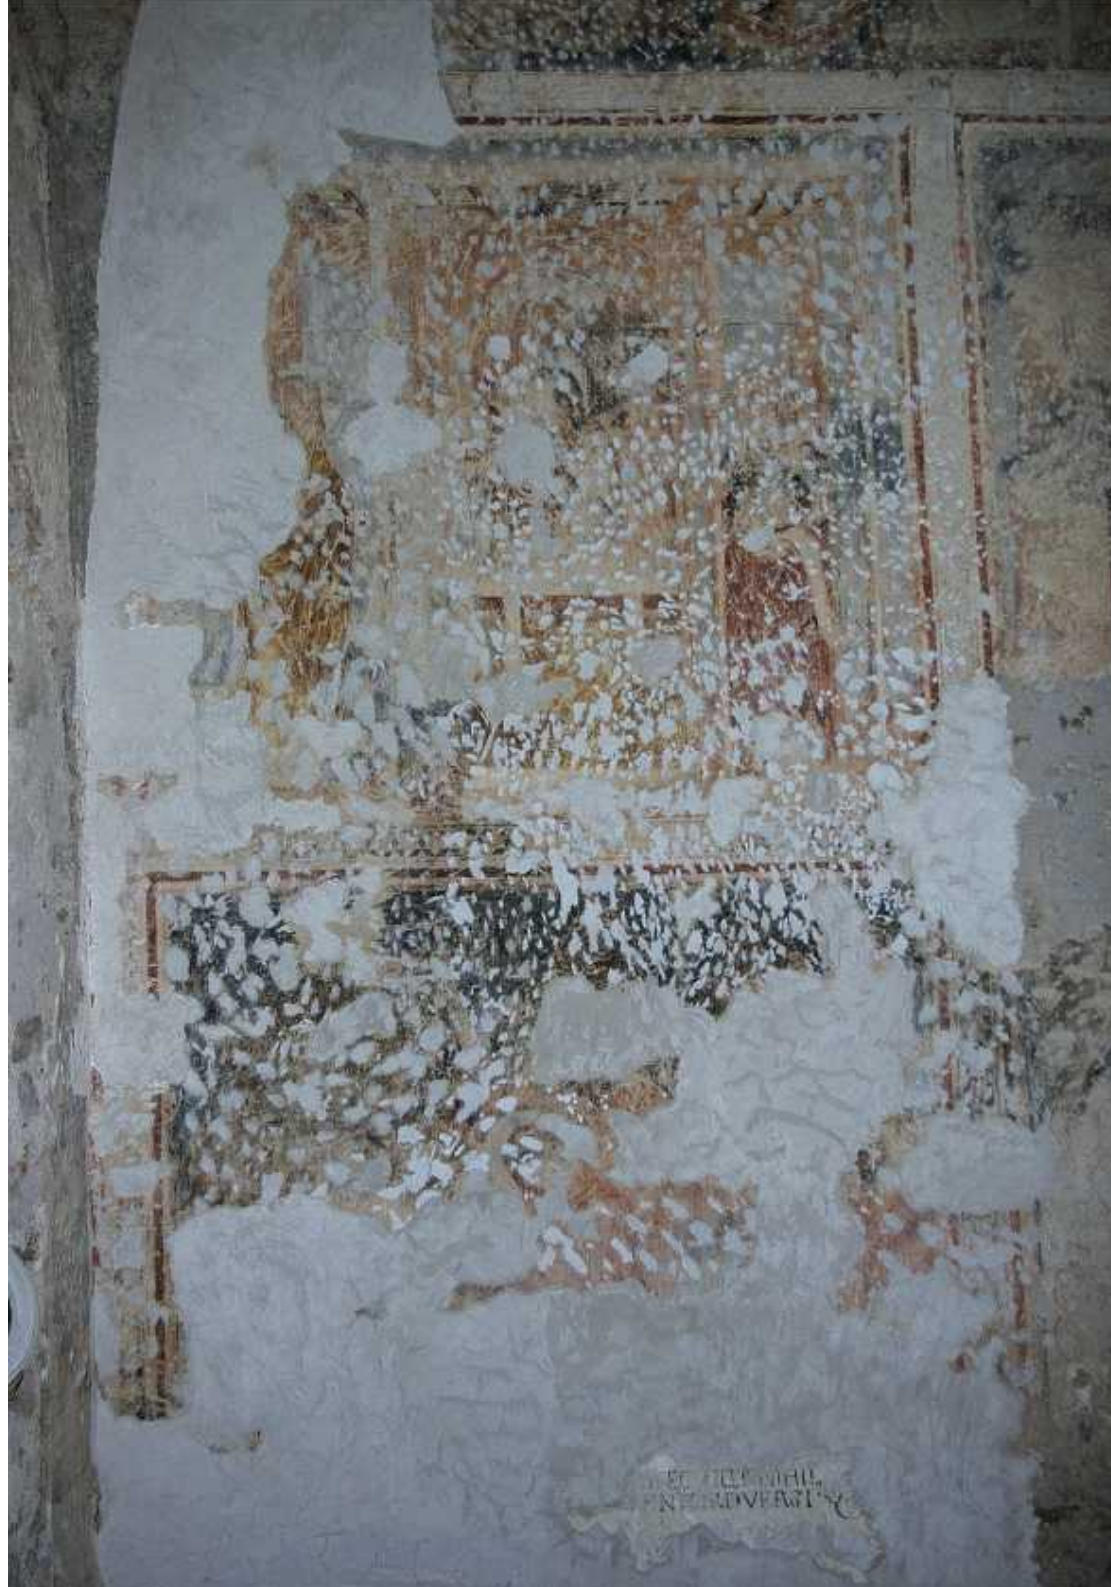
Západná časť severnej steny  
Presbytéria po konzervácii a  
tmelení stredovekého originálu.

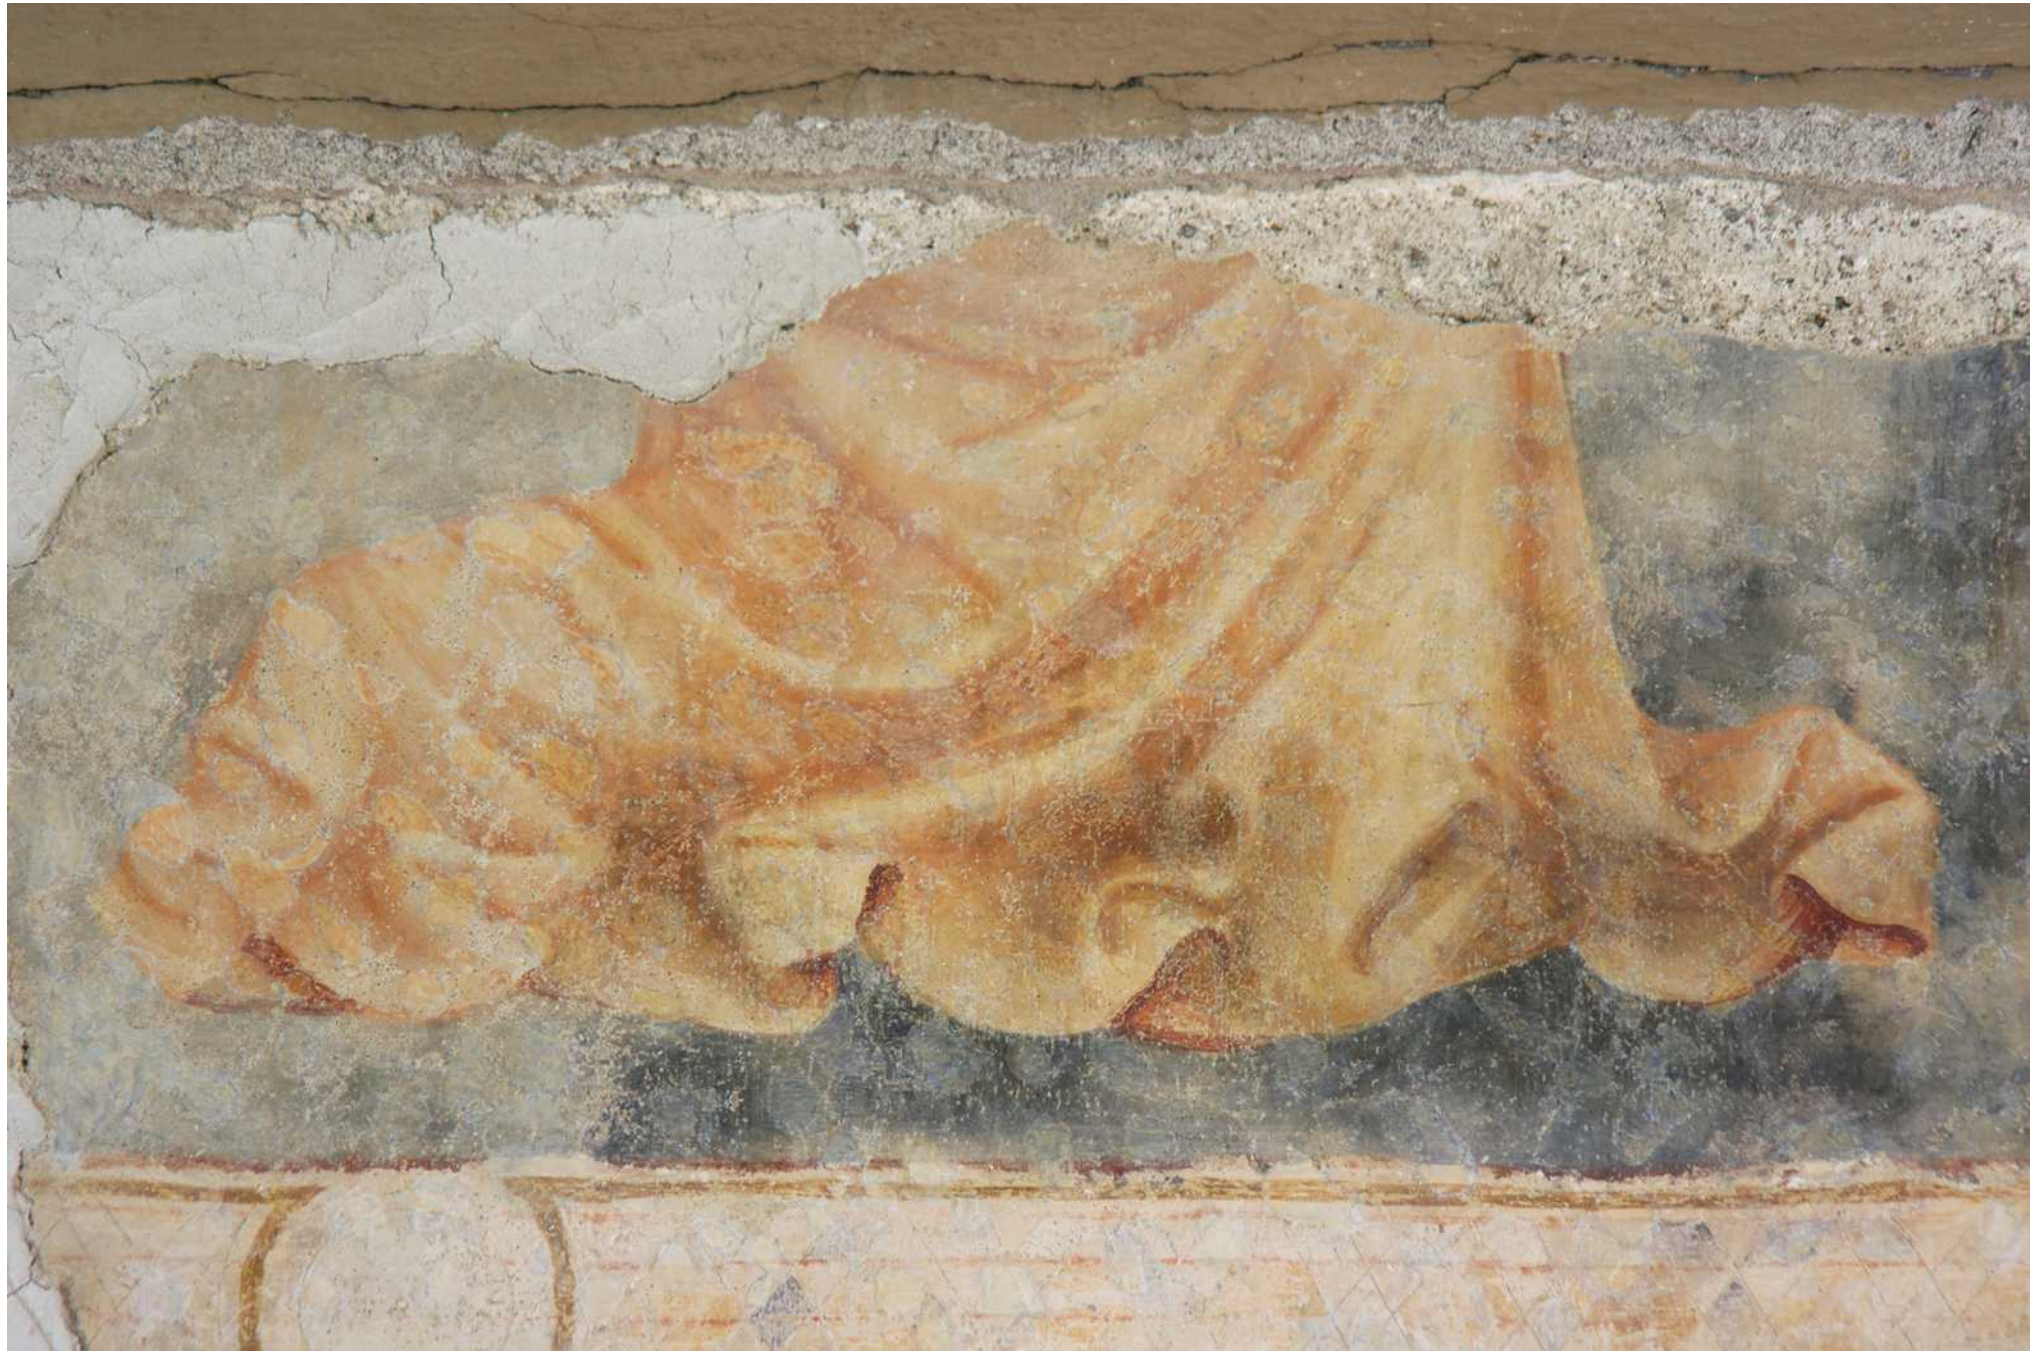
Spodná časť drapérie anjela z výjavu Zvestovania na severnej stene presbytéria. Vrchná časť maľby bola zničená znížením stropu.

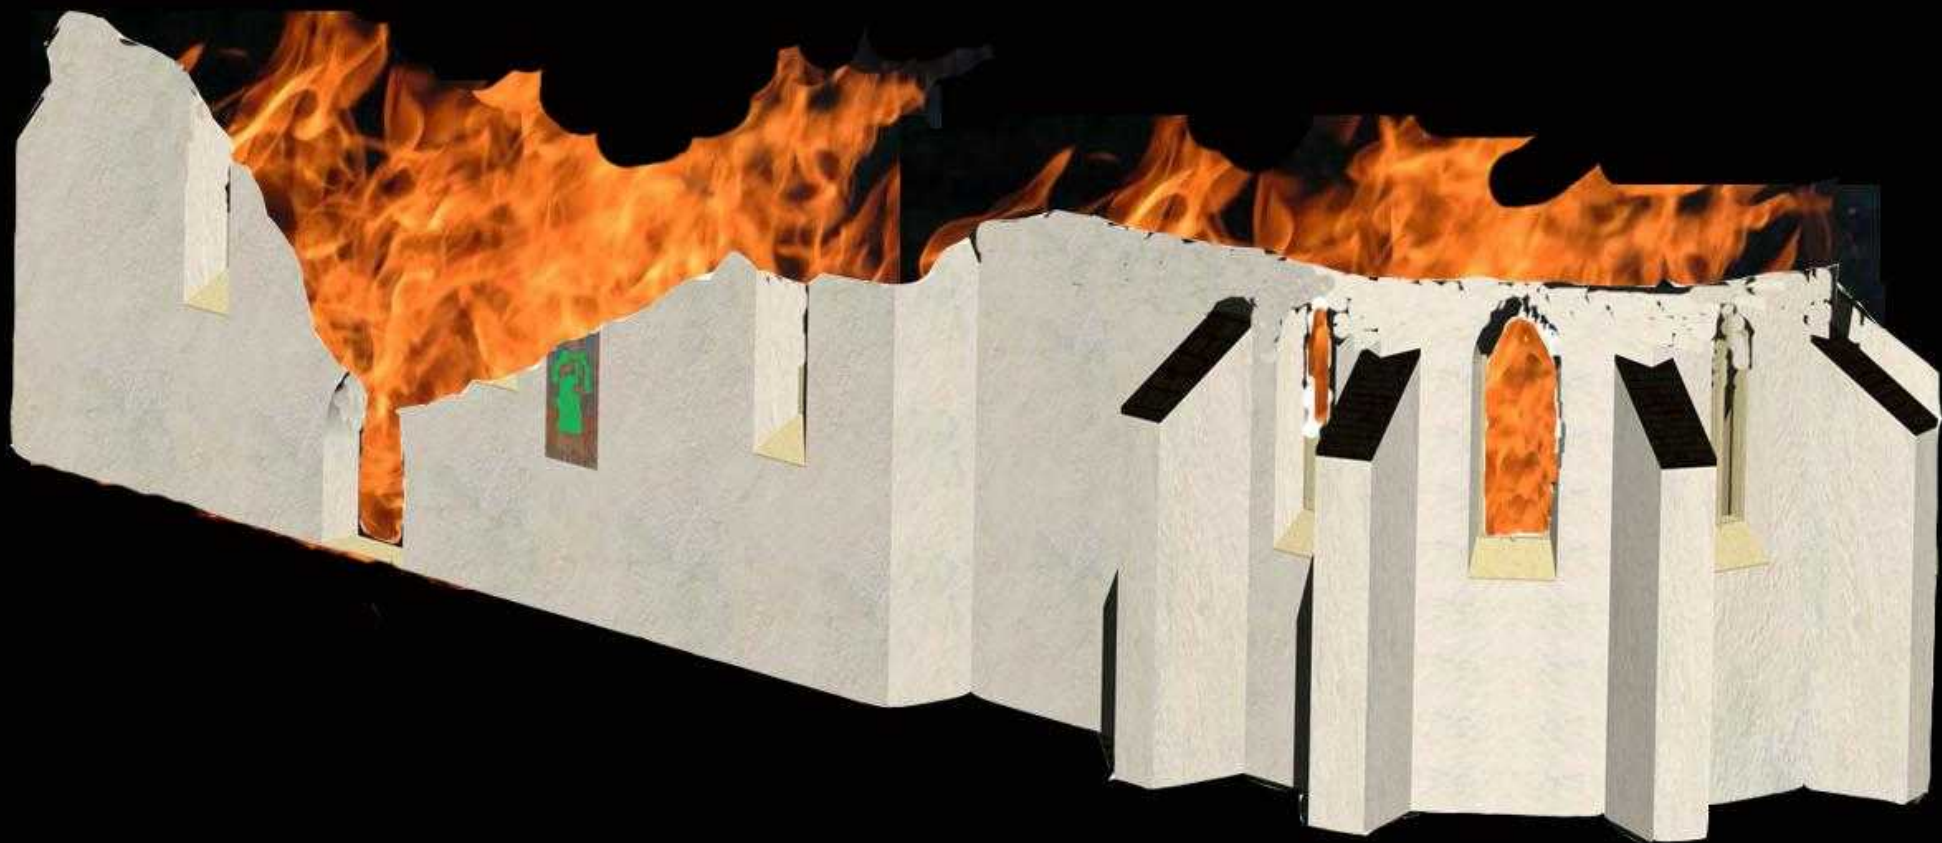
Pravdepodobná miera poškodenia kostola po plienení  
osmanskou armádou v roku 1558

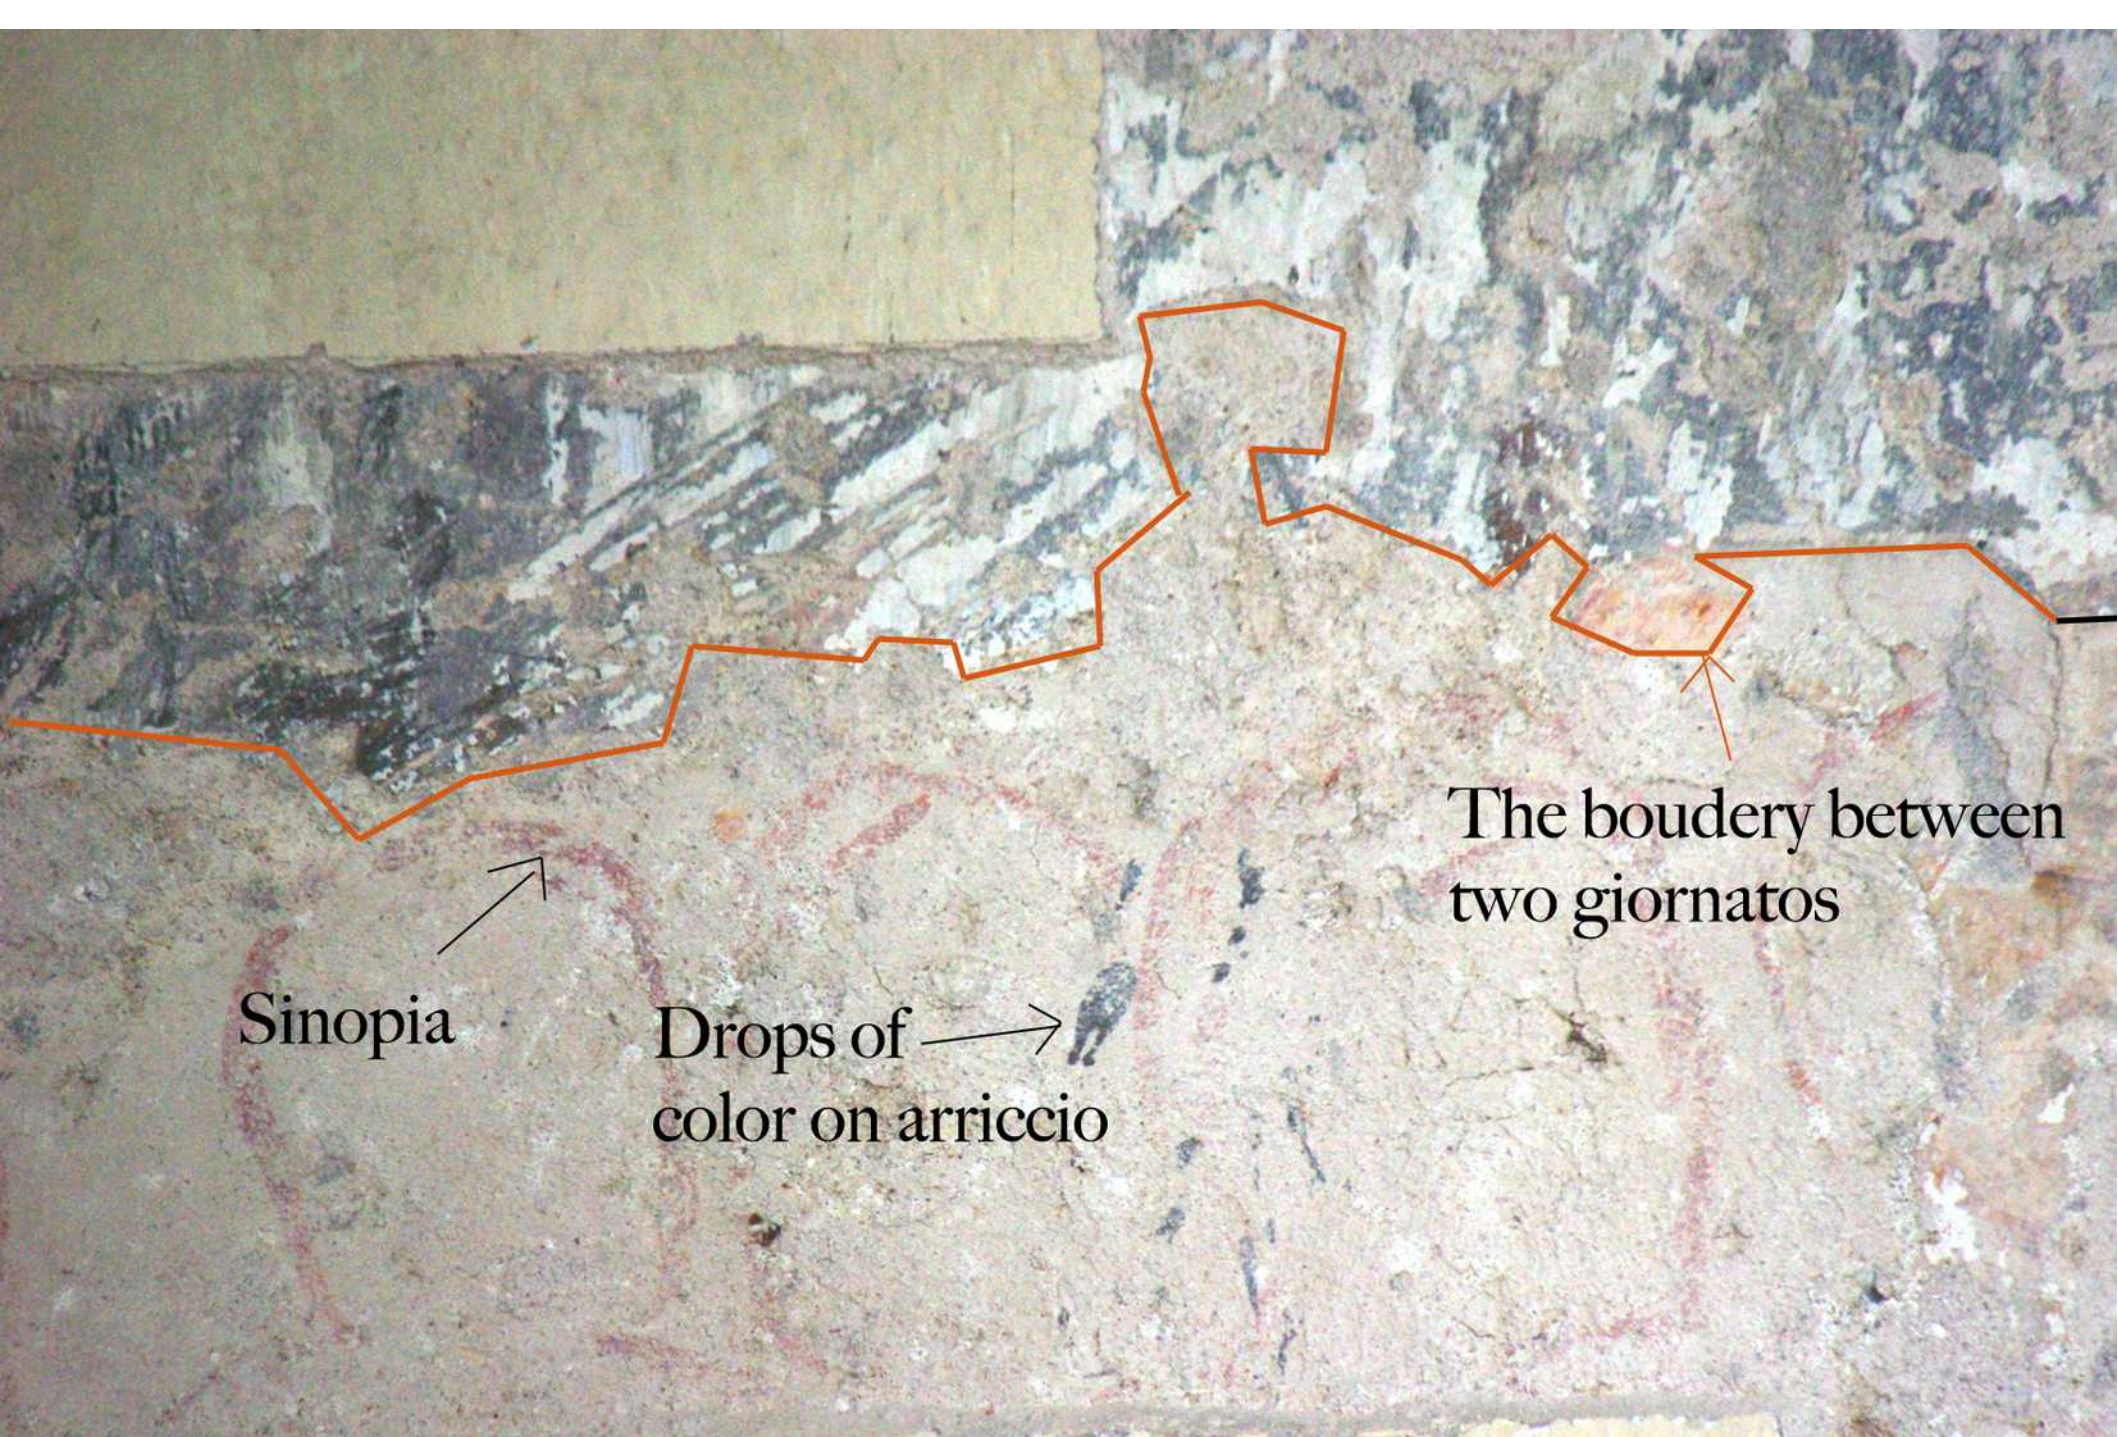
Sinopia

Drops of  
color on arriccio

The boudery between  
two giornate

Časť fresky s odpadnutým intonaccom s viditeľnou podkresbou – sinopiou. Tmavá časť je intonacco pozadia. Červenou líniou je oddelená hranica denných plánov - giornát.

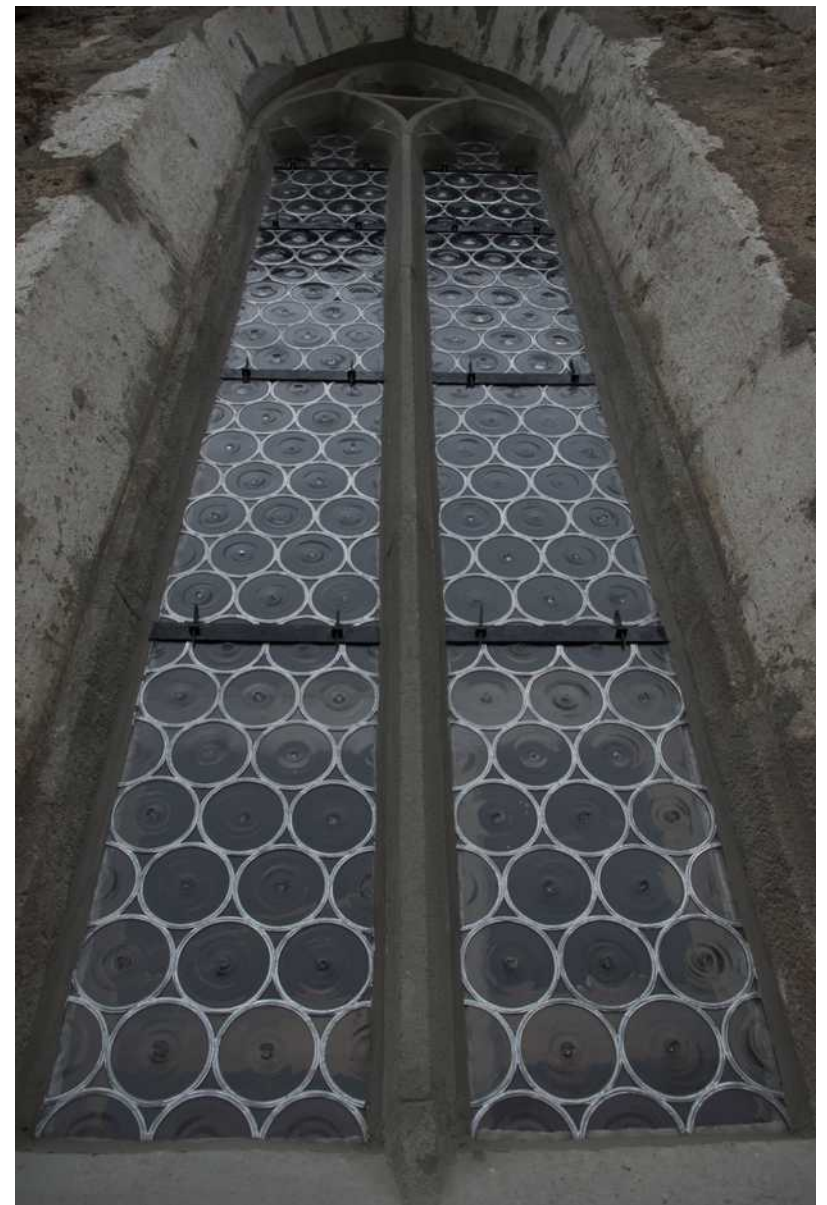
Východné okno polygónu presbytéria  
po rekonštrukcii v roku 2013

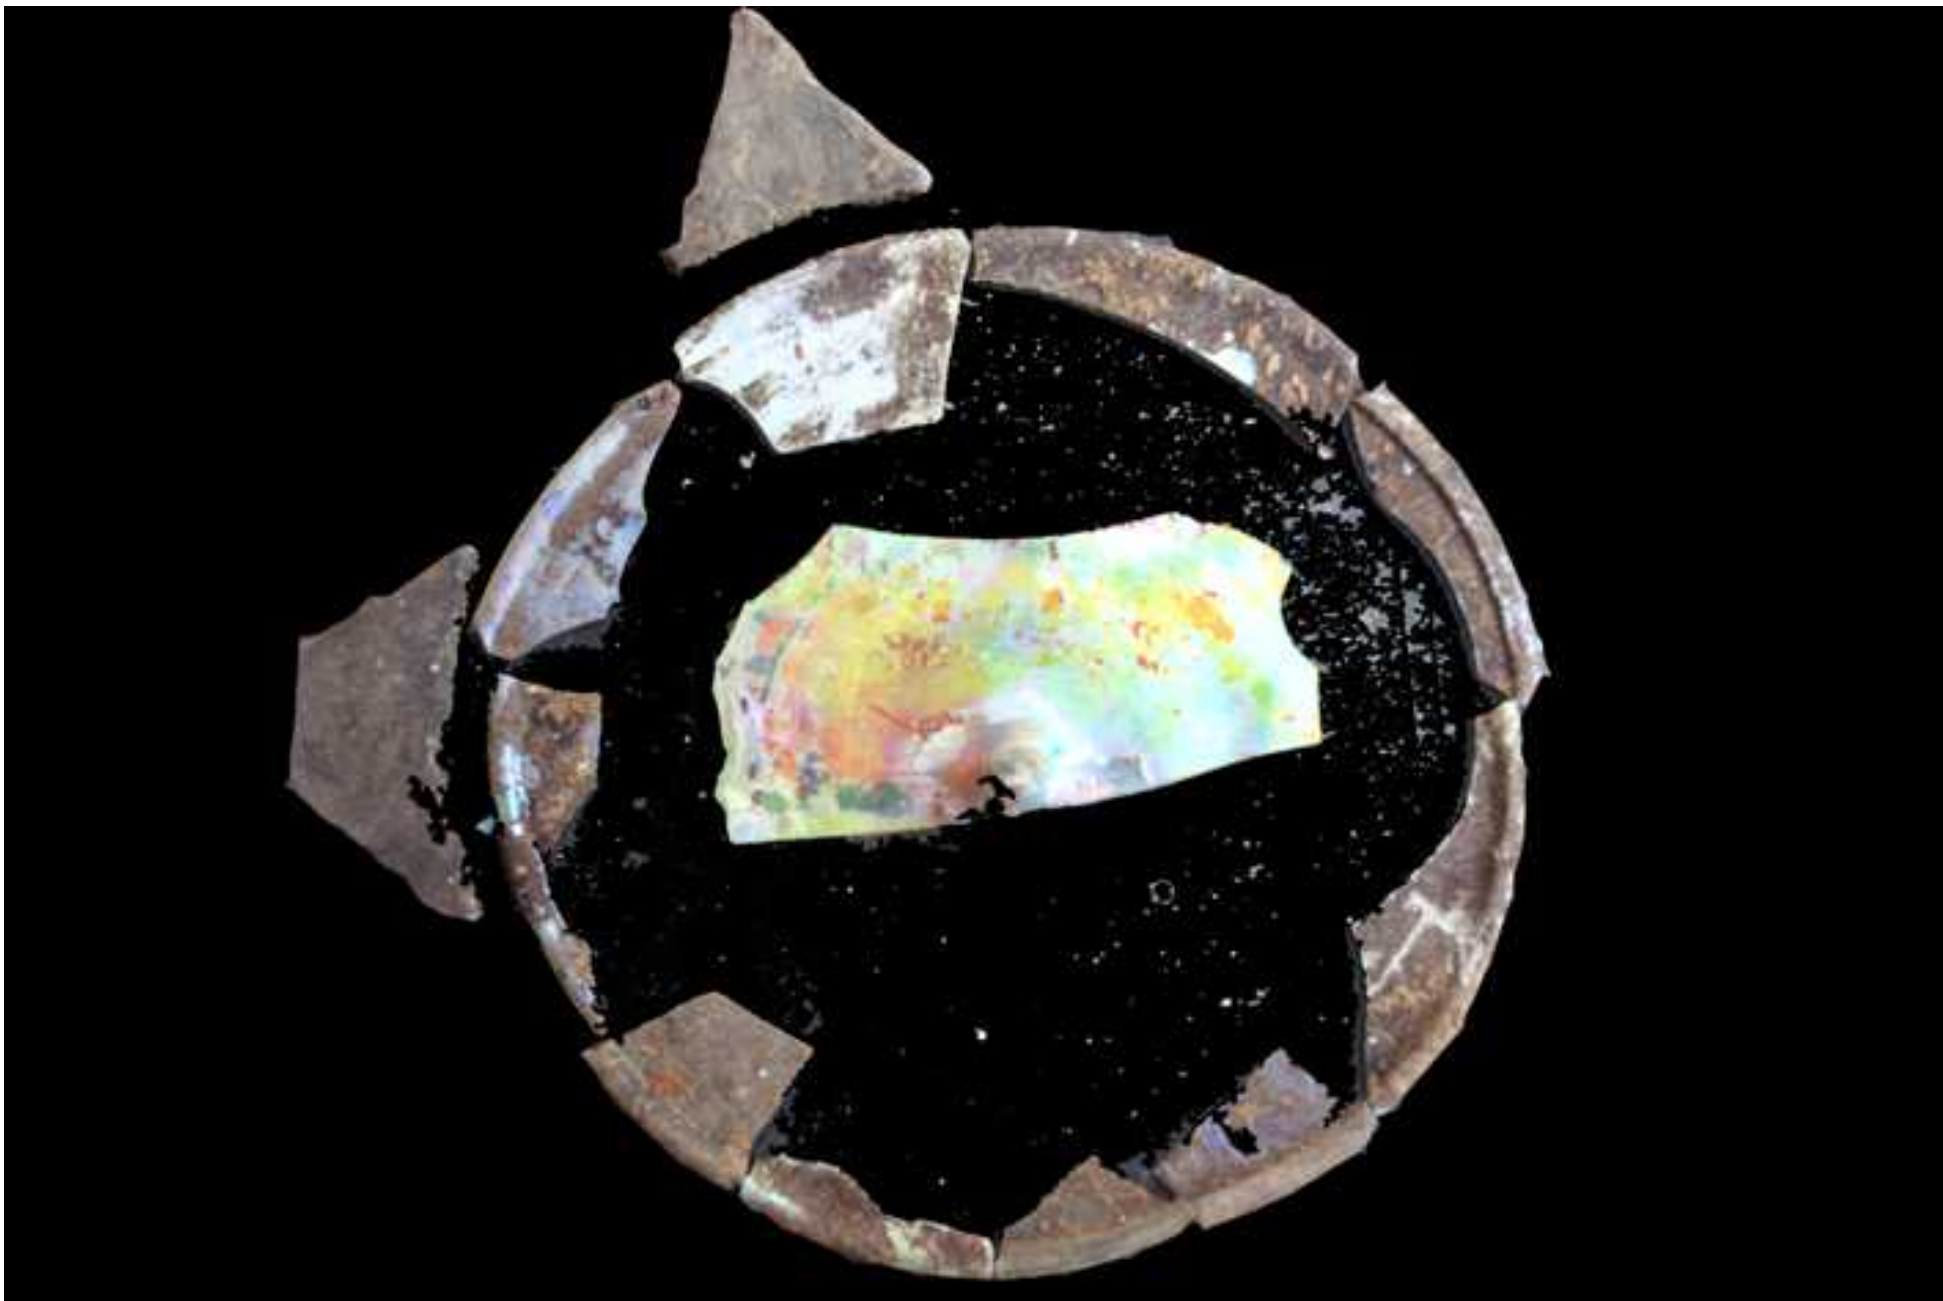
Poskladané úlomky skla terčíka, ktoré tvorili výplň gotických okien.  
Nájdene pri výkope prevzdušňovacieho kanáliky  
po obvode interiérových stien presbytéria.
