Časť južnej steny presbytéria.  
Výjavy Poslednej večere a Ukrižovania  
sú odkryté od roku 1977, keď ich zároveň  
reštaurovali Milan Togner,  
Jiří Josefík a Ladislav Székely.

Pohľad na severnú stenu presbytéria po plošnom odkryve v roku 2011

Realizátori obnovy:

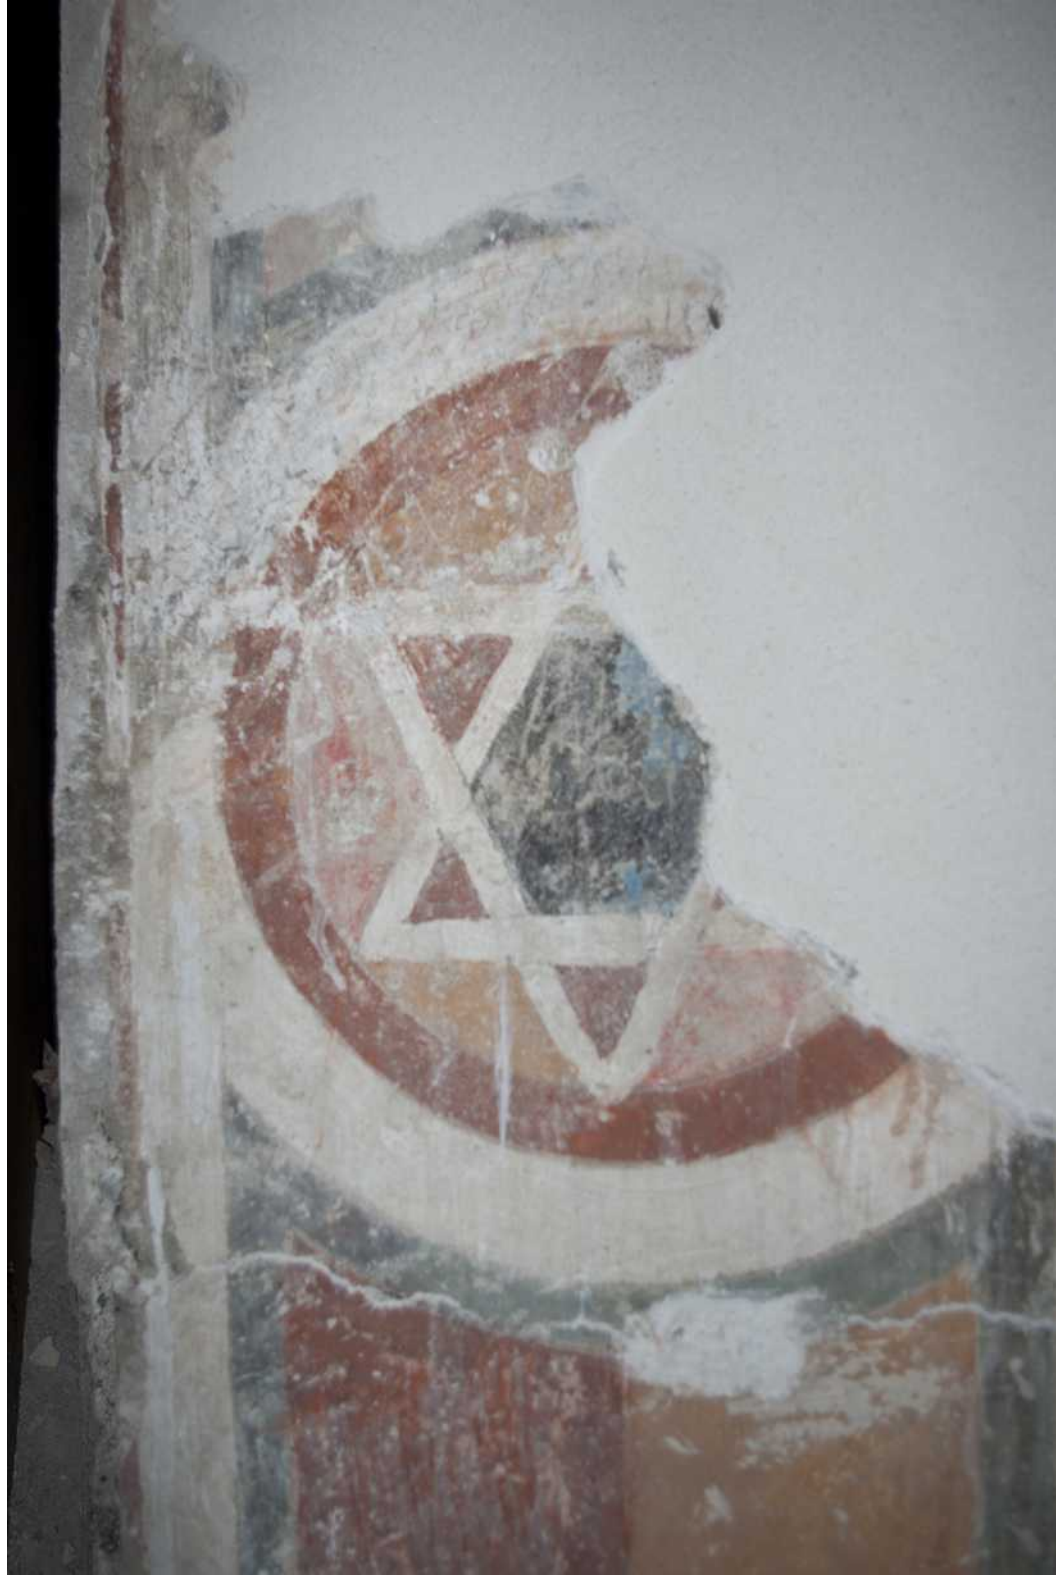
Freska ostenia východného okna  
presbytéria po odkryve
