POPIS BÚRACÍCH A DEMONTÁŽNYCH PRÁC

REZ PRIEČNY E-E - SVATÝŇOU A SAKRISTIOU

REZ PRIEČNY D-D - SVATÝŇOU A SAKRISTIOU

Zodp. projektant:	Ing. Jaroslava Glosová	ING. JAROSLAVA GLOSOVÁ SIBÍRSKA 25 080 01 PREŠOV <i>Autorizovaný stavebný inžinier Konštrukcie pozemných stavieb</i>	
Vypracoval:	Ing. Jaroslava Glosová	Diel:	ASR ARCHITEKTONICKO STAVEBNÉ RIEŠENIE
Objednávateľ:	Cirkevný zbor Evanjelickej cirkvi augsburského vyznania na Slovensku, Koceľovce Ev. a. v. farský úrad, Koceľovce 31, 049 35 Ochtiná	Dátum:	09/2012
Časť:	D - dokumentácia stavebných objektov	Mierka:	1 : 100
Objekt:	SO 01 Kostol	Stupeň:	DSP
Stavba:	Koceľovce - Kostol ev. a. v., ÚZPF č. 517/0 príprava komplexnej obnovy časť: SANÁCIA KROVOV, ZVONOVEJ STOLICE A STRIECH	Formát:	3xA4
Obsah:	PRIEČNE REZY SVATÝŇOU A SAKRISTIOU D-D, E-E - BÚRACIE PRÁCE	Č. výkresu.:	06

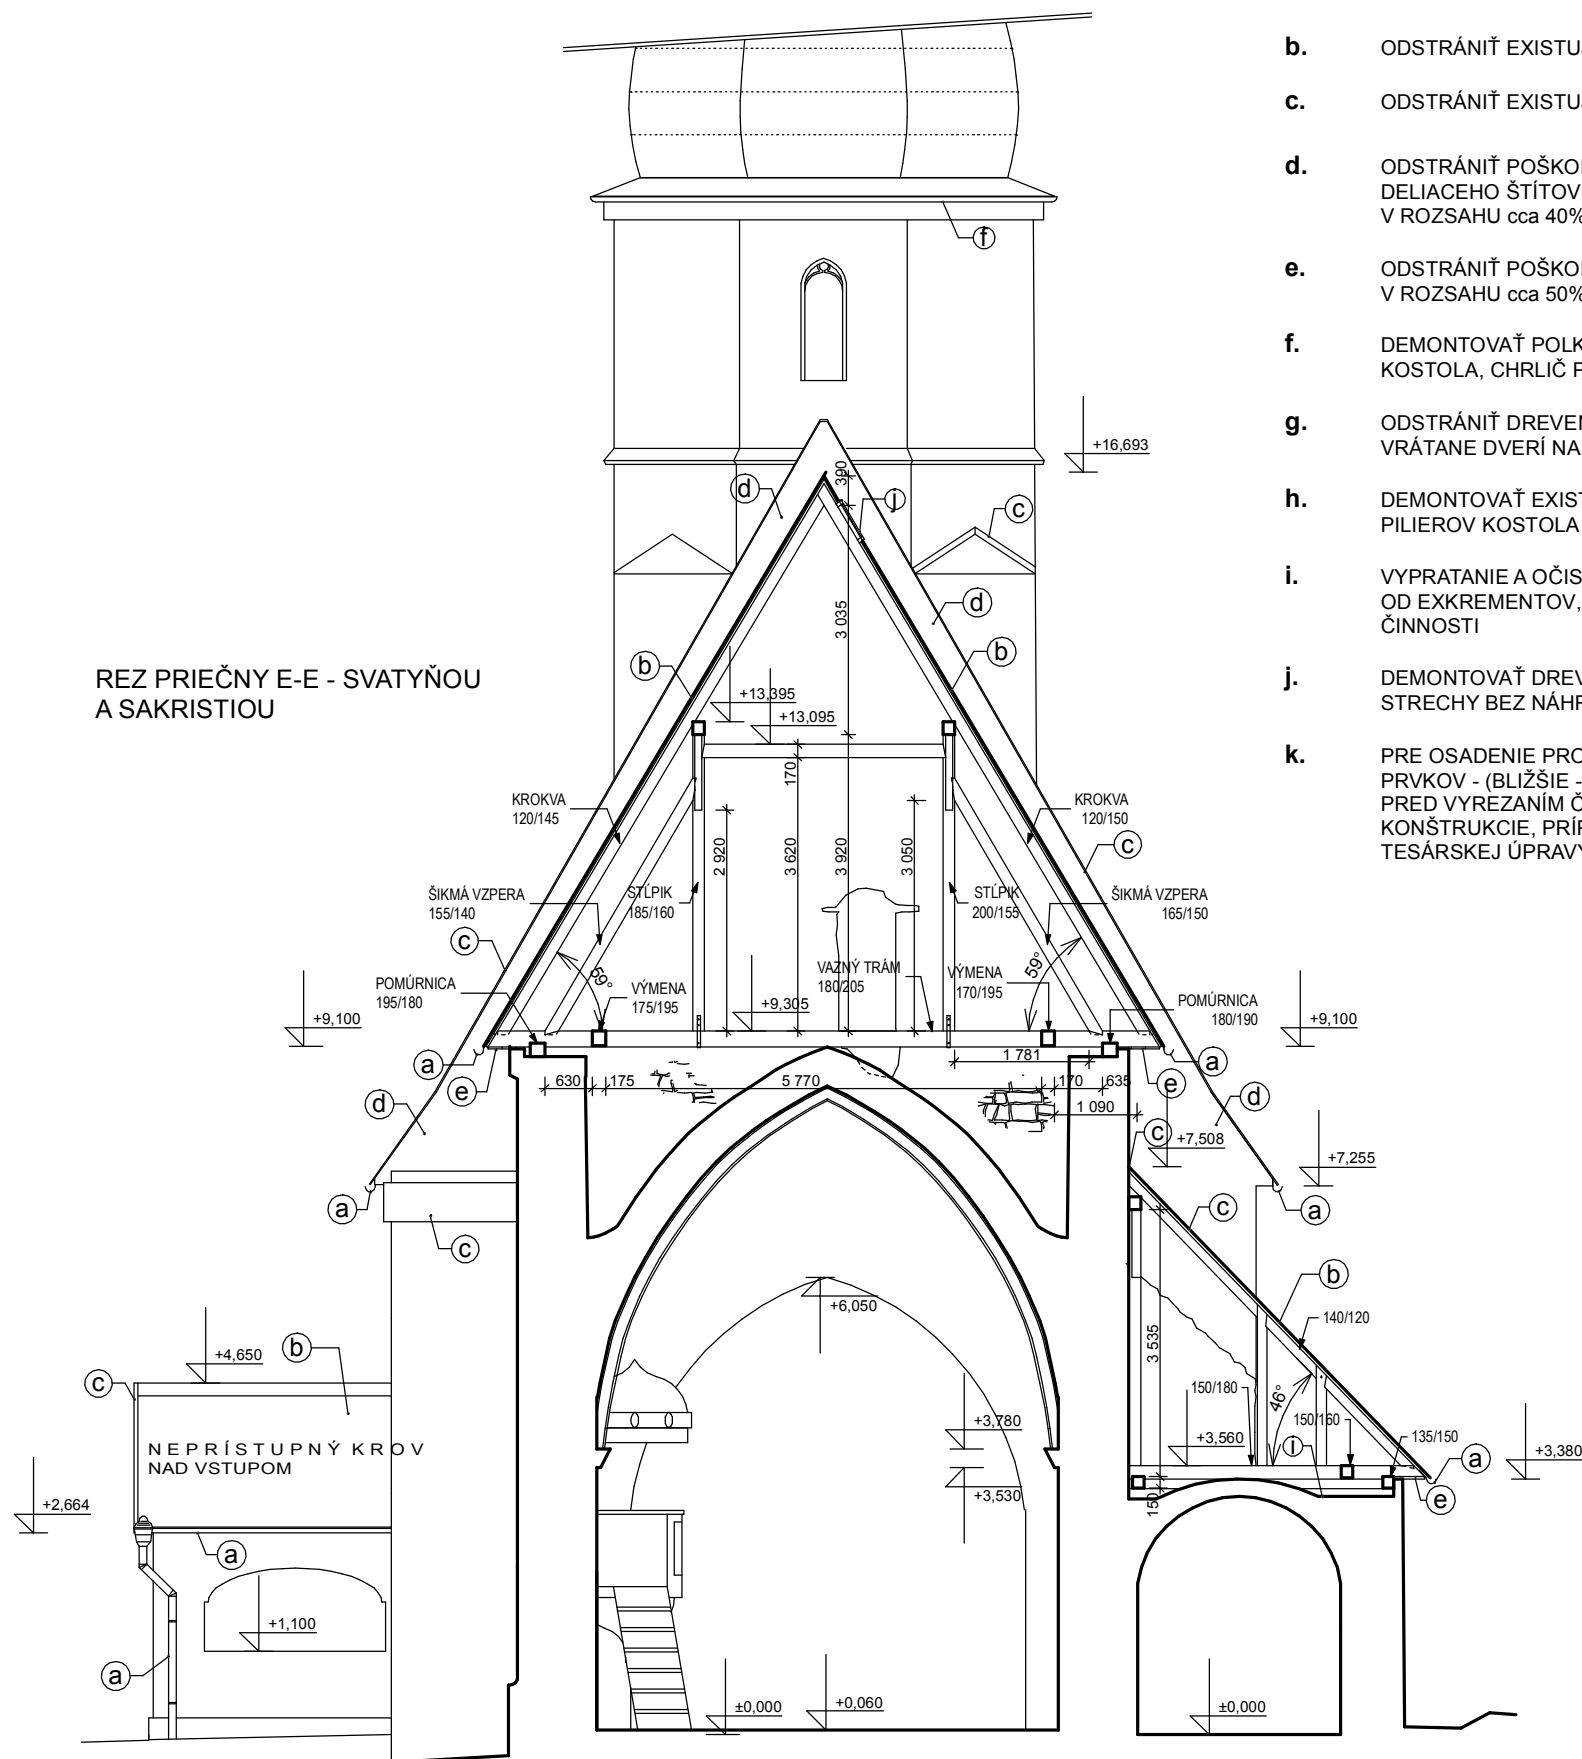
- DEMONTOVAŤ DAŽĎOVÉ ZVODY A ODKVAPOVÉ ŽLABY PO CELOM OBVODE LODE, SVATÝNE, SAKRISTIE A VSTUPNEJ PREDSIENE
- ODSTRÁNIŤ EXISTUJÚCU STREŠNÚ KRYTINU A LATOVANIE

- ODSTRÁNIŤ EXISTUJÚCE KLAMPIARSKÉ PRVKY - OPLECHOVANIA
- ODSTRÁNIŤ POŠKODENÉ OMIETKY NA VÝCHODNEJ STRANE DELIACEHO ŠTÍTOVÉHO MÚRU A NAD STRECHOU SAKRISTIE V ROZSAHU cca 40%

- ODSTRÁNIŤ POŠKODENÉ DOSKY PODBITIA STRIECH V ROZSAHU cca 50%
- DEMONTOVAŤ POLKRUHOVÝ PLECHOVÝ ŽLAB STRECHY VEŽE KOSTOLA, CHRLIČ PONECHAŤ!
- ODSTRÁNIŤ DREVENÉ DOŠTENIE ZO ŠTÍTOV STRECHY SAKRISTIE VRÁTANE DVERÍ NA ZÁPADNEJ ŠTÍTOVEJ STENE

- DEMONTOVAŤ EXISTUJÚCU KRYTINU A LATOVANIE Z OPORNÝCH PILIEROV KOSTOLA
- VYPRATANIE A OČISTENIE PODKROVNÝCH PRIESTOROV OD EXKREMENTOV, NEČISTÔT A POZOSTATKOV STAVEBNEJ ČINNOSTI

- DEMONTOVAŤ DREVENÉ PRESVETLOVACIE OKNO POD HREBEŇOM STRECHY BEZ NÁHRADY
- PRE OSADENIE PROTÉZ VYREZAŤ POŠKODENÉ ČASTI DREVENÝCH PRVKOV - (BLIŽŠIE - STATICKÝ POSUDOK A NÁVRH). PRED VYREZANÍM ČASTI PRVKOV ZABEZPEČIŤ PODCHYTENIE KONŠTRUKCIE, PRÍPADNE NADVIHNUTIE, PRE ČAS REALIZÁCIE TESÁRSKEJ ÚPRAVY
